VÅRDPLAN

Hässelby museum

Hässelby hembygdsförening,
Hässelby köping, Stockholm stad

STOCKHOLMS
LÄNS
MUSEUM

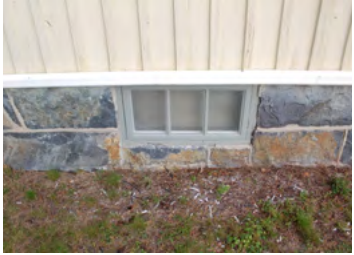
Byggnadsdel	Kondition	Åtgärd	Prio	Bild	Åtgärdat, datum & sign
KONSTRUKTION					
Grund	God, men gräsmattan ligger helt inpå byggnaden.	Ev. ytligt gräva ur närmast grunden för att undvika fuktproblem.	3

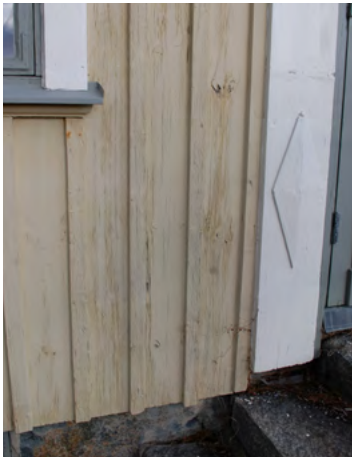
Byggnadsdel	Kondition	Åtgärd	Prio	Bild	Åtgärdat, datum & sign
Fasader	Färg flagar på fasader åt väst, syd och öst.	Skrapa bort lös färg och måla om med linoljefärg.	2

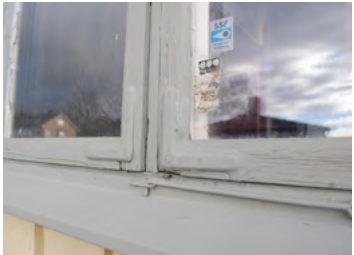
Fönstersnickerier	Ommålade 2019, men tjockt påstruken färg samt silikon (?) istället för kitt. Vissa delar (understycke, ändträ) borde lagats vid reovering.	Bevaka utsatta delar, t ex understycken.	Å

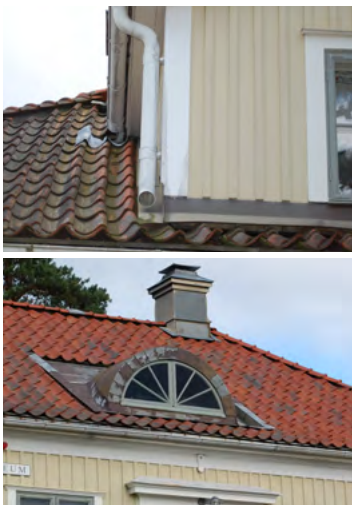
Byggnadsdel	Kondition	Åtgärd	Prio	Bild	Åtgärdat, datum & sign
Tak	Tveksamt skick i plåtarbeten.	Plåtarbeten bör ses öveer och eventuellt lagas	2

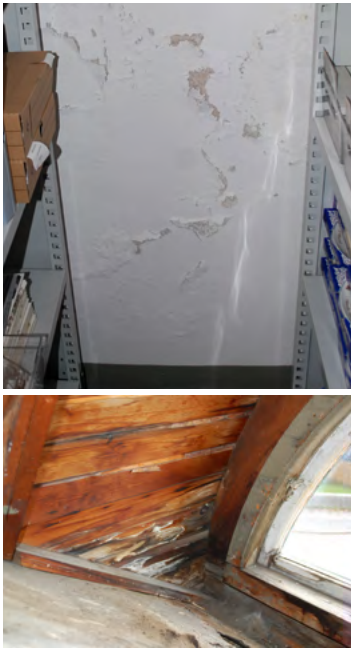
Byggnadsdel	Kondition	Åtgärd	Prio	Bild	Åtgärdat, datum & sign
Väggar (rum för rum)	<p>Arkiv: färgsläpp fläckvis, vissa fuktfläckar. Frisk luft, ingen kännbar lukt eller för hög luftfuktighet. Väggar målade med plastfärg eller liknande som inte är fuktgenomsläpplig. Utvändigt går ett stuprör ner i marken vid sydvästra hörnet. Kan fukten bero på en skada i röret som gör att vatten tränger in i grunden?</p> <p>Vind: Fuktskador kring takkupa vid lunettfönster mott syd. Troligen orsakade av att fukt kommer in genom skador i utvändig plåt på takkupan. Fönster saknar även överbleck.</p>	<p>Arkiv: Ytterväggar bör hållas under uppsikt. Om mer färg släpper eller mer fukt uppkommer bör ytterväggarna undersökas för eventuell färgborttagning och ommålning med fuktgenomsläpplig färg. Stuprör bör undersökas.</p> <p>Vind: Lagning eller byte av plåt på takkupa. Överbleck på fönster bör tillföras.</p>	<p>2</p> <p>1</p>

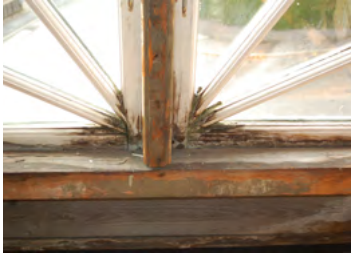
Fönster	<p>Vind: Lunettfönster saknar även överbleck.</p> <p>Smutsigt, flagande färg i mittpost. Troliga fuktskador i fönster.</p>	<p>Vind: Överbleck på fönster bör monteras i samband med lagning av takplåt.</p> <p>Fönster och karm behöver målas och ev lagas.</p>	2
