VÅRDPLAN

# *Smedsbygget*

Turinge-Taxinge hembygdsförening

STOCKHOLMS  
LÄNS  
MUSEUM

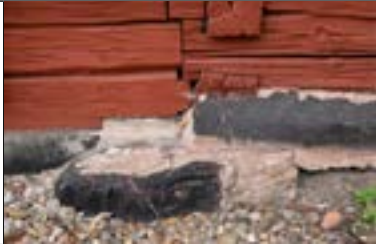
Byggnadsdel	Kondition	Åtgärd	Prio	Bild	Åtgärdat, datum & sign
<b>KONSTRUKTION</b>					
Grund	Sprickor här och var, utanpåliggande frigolitskivor som har börjat smula. Putssläpp.	På sikt måste frigoliten tas bort eftersom det inte är ett åldersbeständigt material. Det är också skadligt om det sprids i naturen. Putsen måste ses över.	2-3

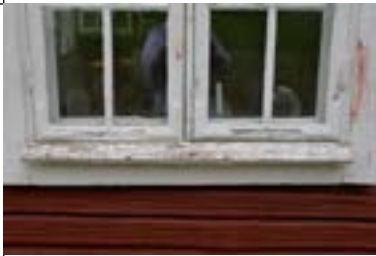
Byggnadsdel	Kondition	Åtgärd	Prio	Bild	Åtgärdat, datum & sign
Fönsterfoder, karm och båge	Fönster i gott skick. Målning börjar släppa på vissa ställen, ex. vattbrädor	Ommålning	2

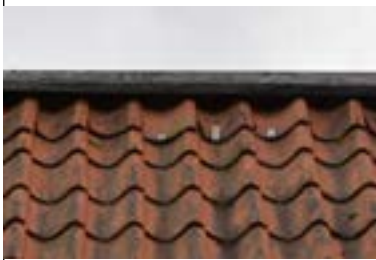
Tak	Några pannor fastsatta med spikband vid nock, avslaget hörn. Taket har en ngt oregelbunden form.	Bevaka läge på pannorna och bevaka så att taket inte får mer ojämn form vilket kan tyda på att takstolar är dåliga.	Å
