VÅRDPLAN

Kyrkskolan vid Haga kyrka

Hagha hembygdsförening, Haga socken, Sigtuna kommun

Christina Morén

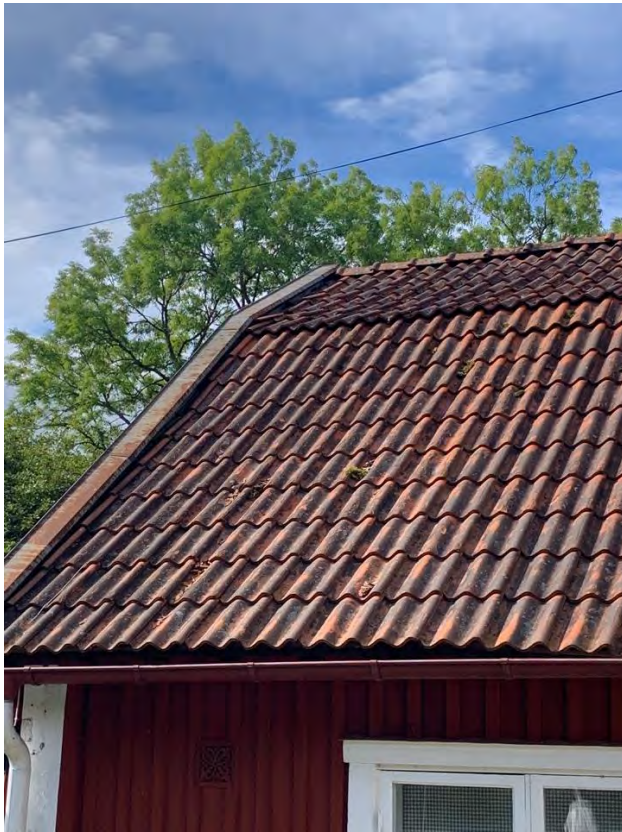
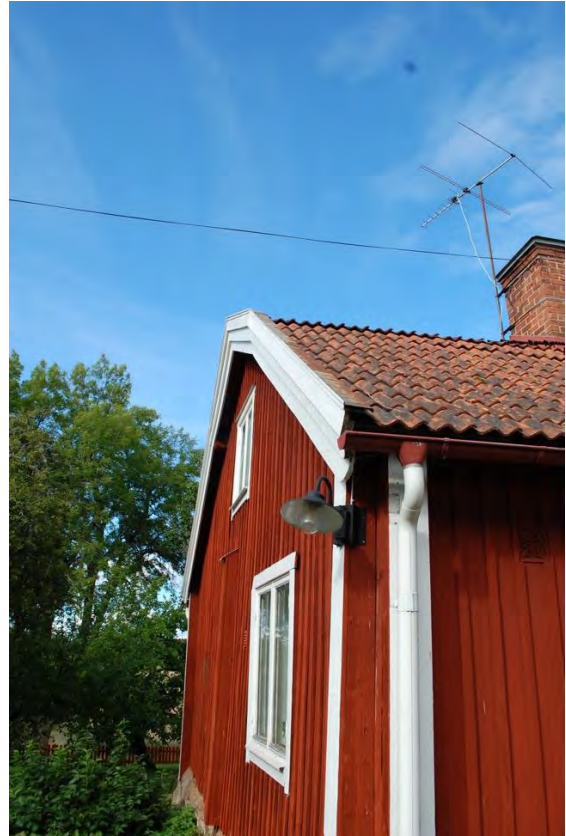
- Övre del av tak på sydöstra sidan bågnar, ev takläkt som har försvagats
- Takfotsläkt som bågnar
- Rostiga vattplåtar på vindbrädor
- Taktegel som frusit sönder, inga invändiga fuktskador
- Grundsten som spjälkats, trol frostskada
- Rötskador främst på nederdel av väggpanelbrädor
- Rötskador på nederdel av knutlådor
- Växtlighet nära grund på söder och västsida

Övre takdel som bågnar vid vindskiva. Här ser man även rost på vattplåten.

Åtgärd	Prio
Se över takläkt och laga eller byt ev ut de som är skadade	2
Rostborttagning och målning alternativt byte av vattplåtar	2
Byt ut spräckta tegelpannor och undersök så det inte finns någon fuktskada orsakad av detta	1
Ha grunden under uppsikt och försäkra om att fukt inte stängs in så frostsador kan uppkomma	Å
Byt ut nederdel på den väggpanel som är rötskadad, på södra fasaden kan det behövas bytas hela brädor	2
Byt nederdel eller ev hela brädor på knutlådor	2
Håll efter och rensa bort växtlighet närmast grund	Å

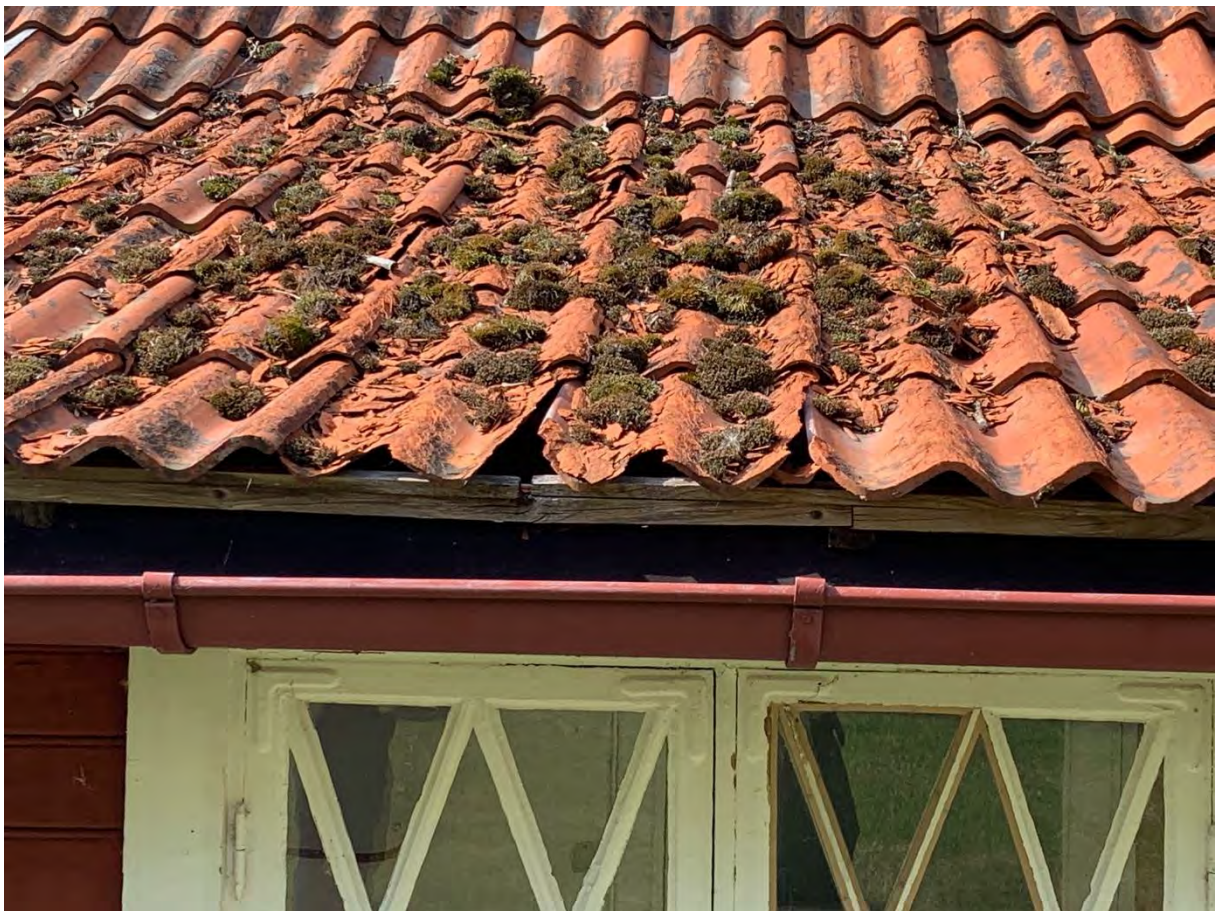
Spjälkat taktegel över farstu, troligen orsakat av frost.

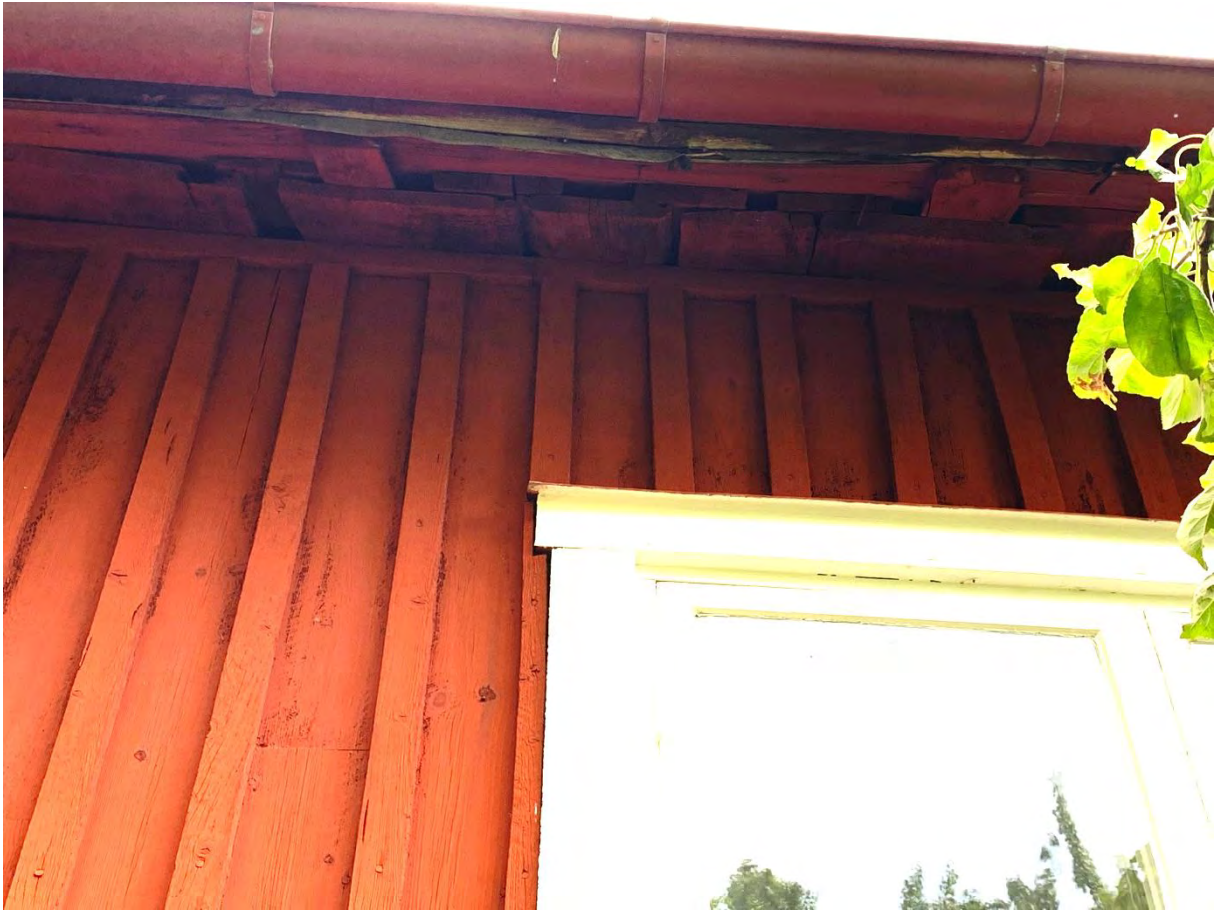
Bågnande takfotsläkt på östra fasaden, södra delen.

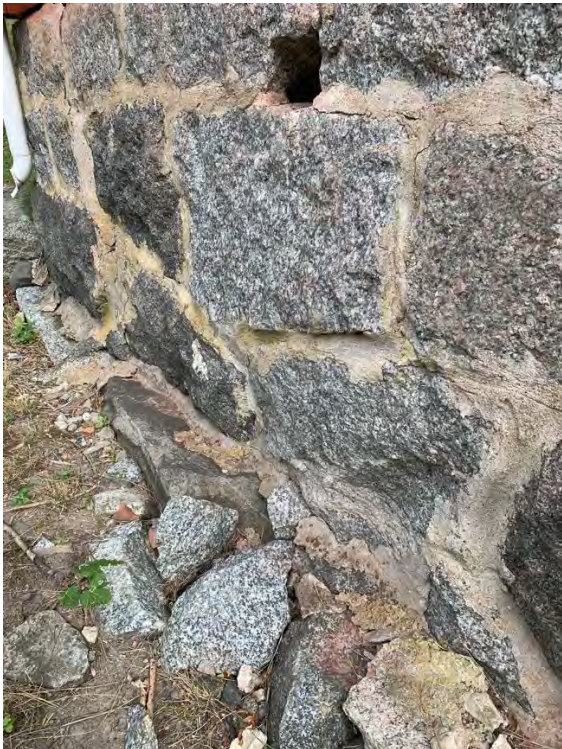
Del av stengrund som fallit av, troligen orsakat av frost.

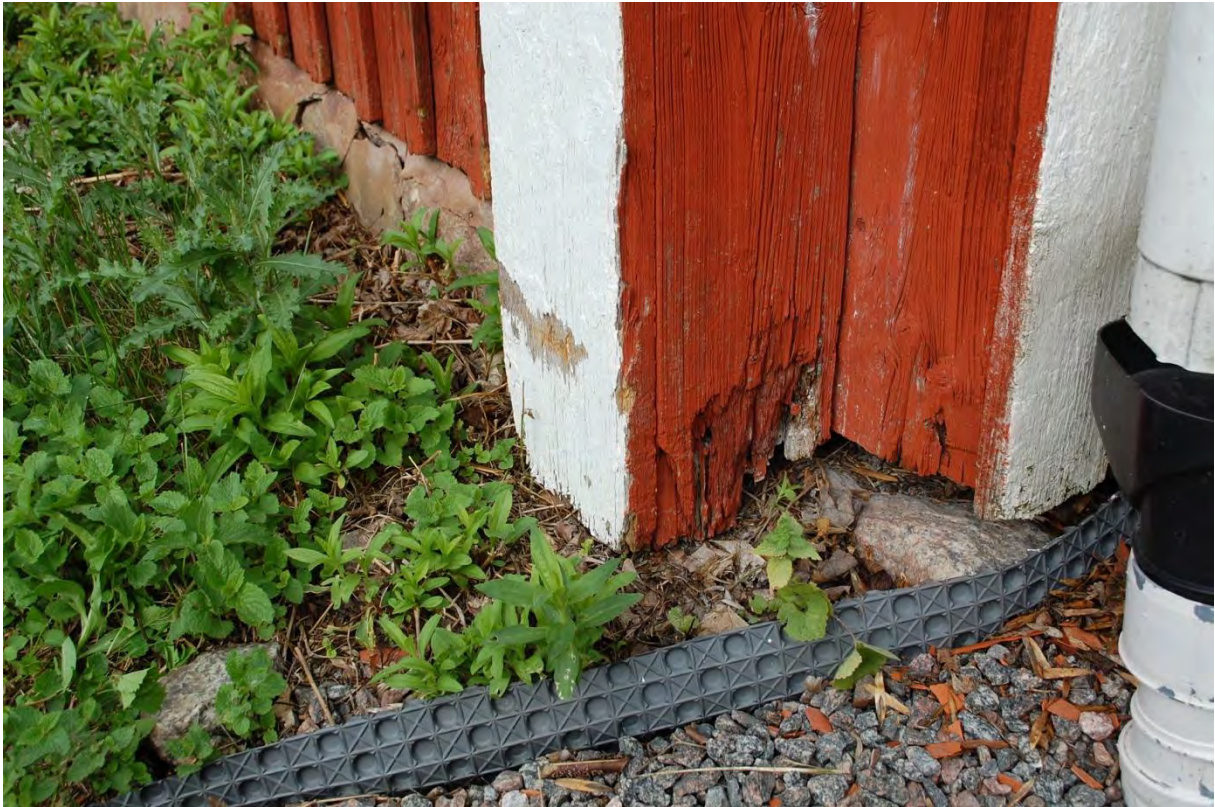
Knutlåda på södra fasaden där nederdelen angripits av röta.

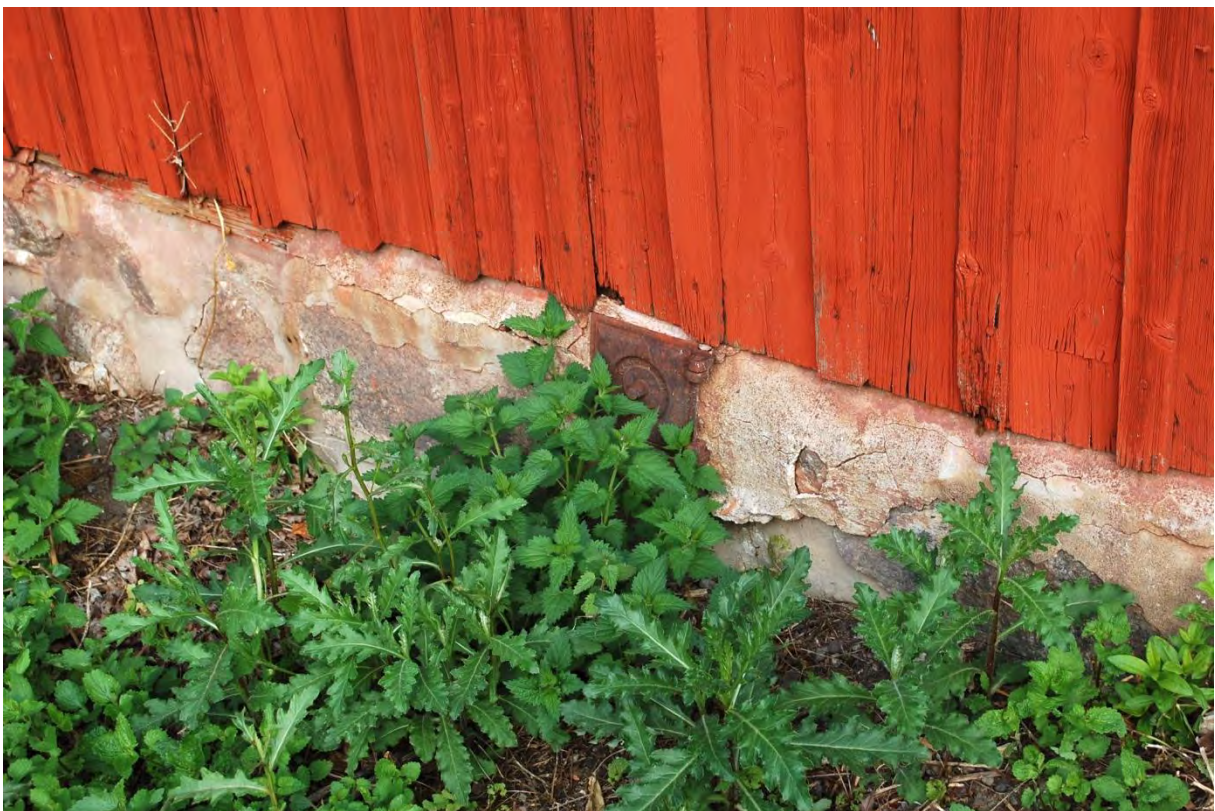
Växtlighet som bör rensas bort nära husgrund vid södra gaveln.

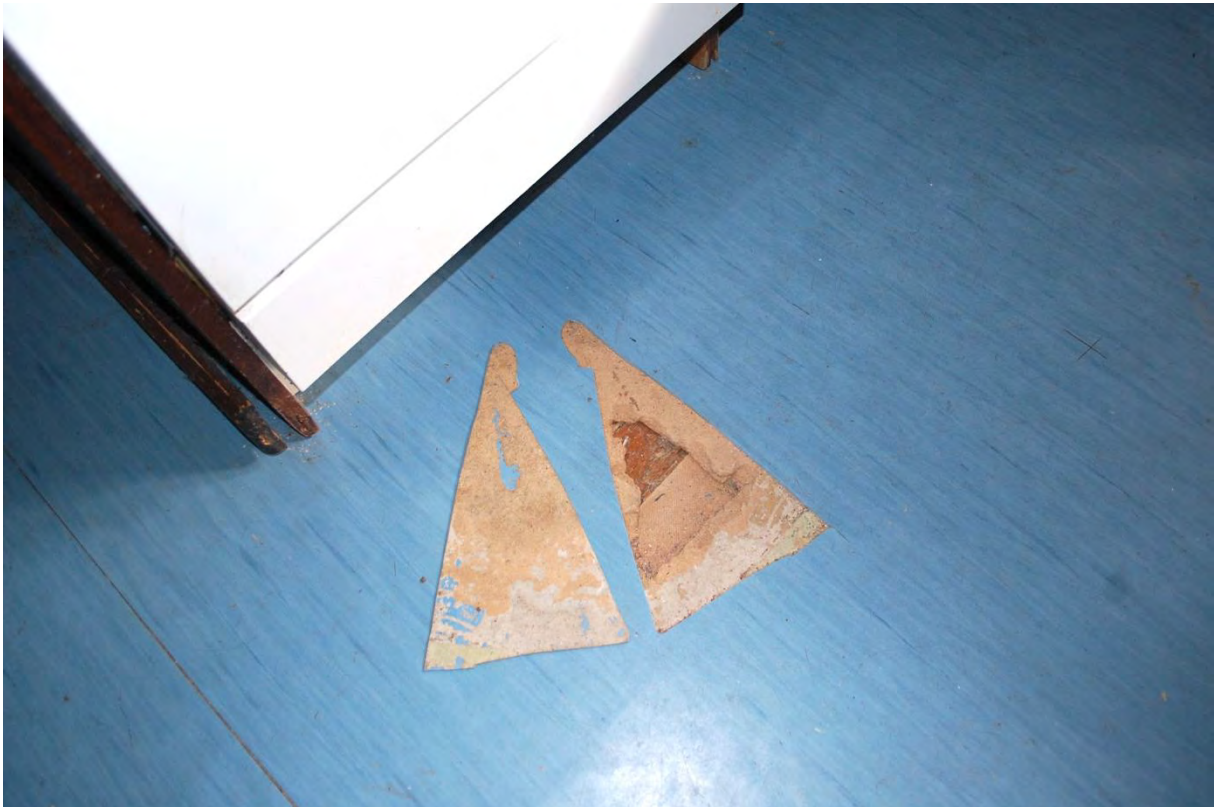
- Trasig linoleummatta i kök i lägenhet
- Avsaknad av dörrfoder i kök i lägenhet

Bortskuren del av linoleummatta i kök för undersökning av golv. Trägolvet skymtar under masonit-täckning.

Vid renovering av lägenhetskök bör golvet ses över så det inte finns fuktskador under mattan	2
Nytt dörrfoder behövs i kök mot hall, kan gärna vara enkelt för att hålla en enhetlig stil (endast dörrfoder mellan sovrum och kök har profiler)	3

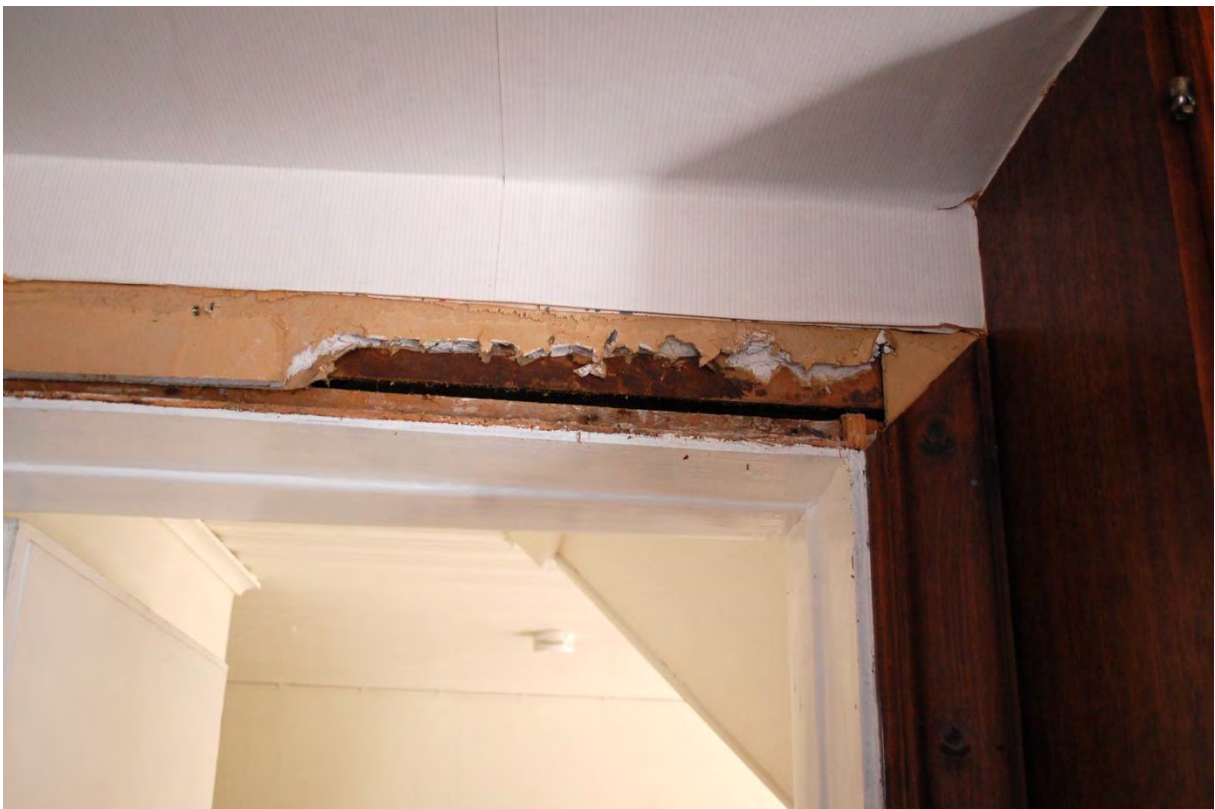
Dörrfoder saknas i kök i öppning mot hall.
