VÅRDPLAN

Mattsonska stugan

Håtuna Håbo Tibble hembygdsförening, Håbo-Tibble Socken, Upplands-Bro kommun

Stina Hagelqvist

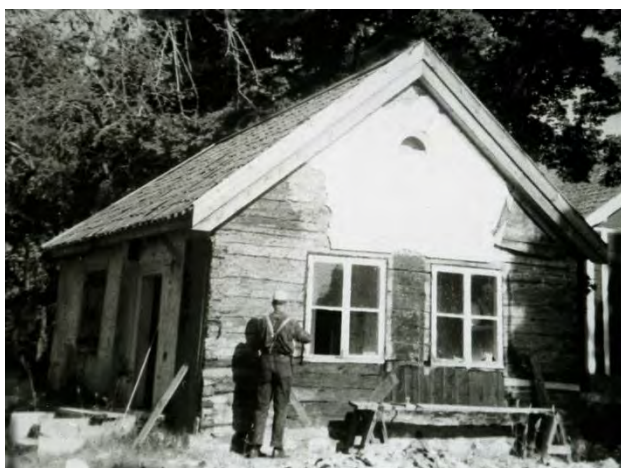
Bild 1. UBK 000023A - Bro," *Upplands-Bro kommuns bildwebb*, hämtad 8 september 2022, <https://ubk.kulturhotell.se/items/show/2278>.

Bild 1 visar den bara timmerstommen, puts och vad som kan vara locklistpanel under högra fönstret på gaveln mot nordost. Fotografiet är odaterat.

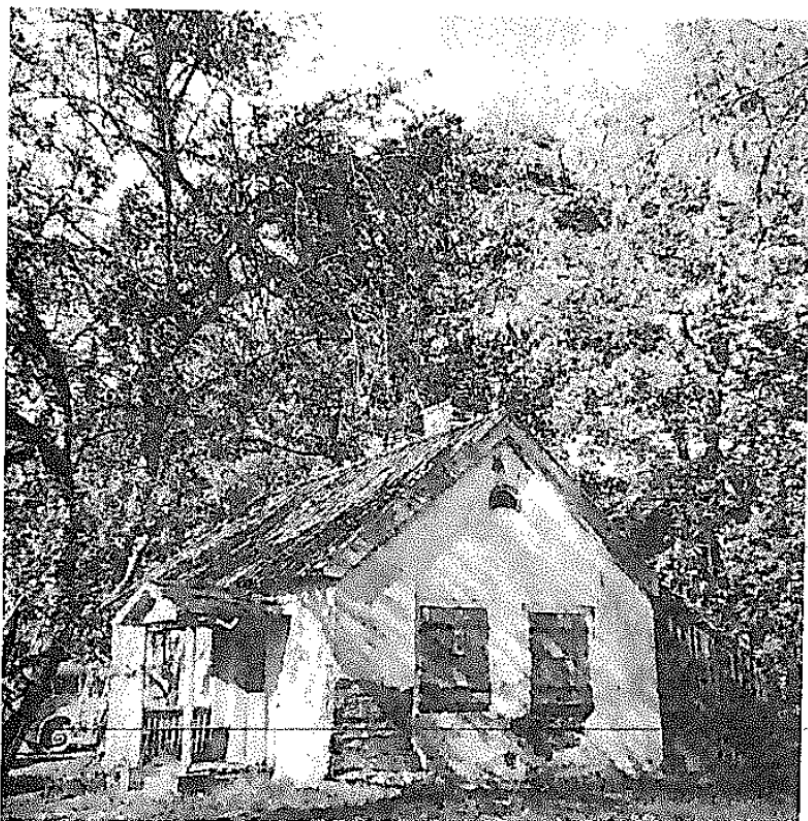
Bild 3: Mattsonska stugan 1964. Källa: Upplands-Bro kommun. Förslag till områdesöversikt [...] för Tjusta by. Kulturhistorisk inventering. Stadsarkitektkontoret (1985).

Bild 3 Mattsonska huset 1964. Av bilden framkommer att fasaden är i ett förhållandevis dåligt skick.
