## VÅRDPLAN

*Magasinet & Nedergården, Rörby gård*

Lövö hembygdshörelse, Lovö socken, Ekerö kommun

Stina Hagelqvist

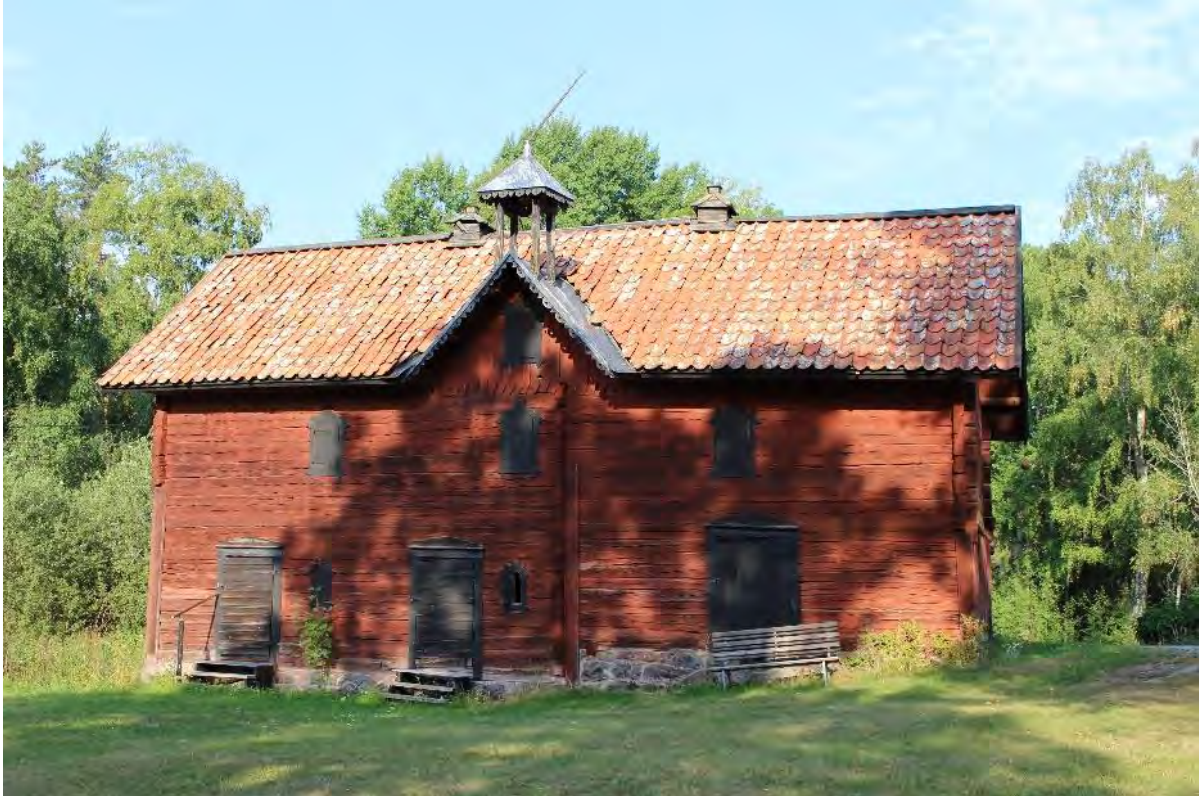
Magasinet sett från öst.

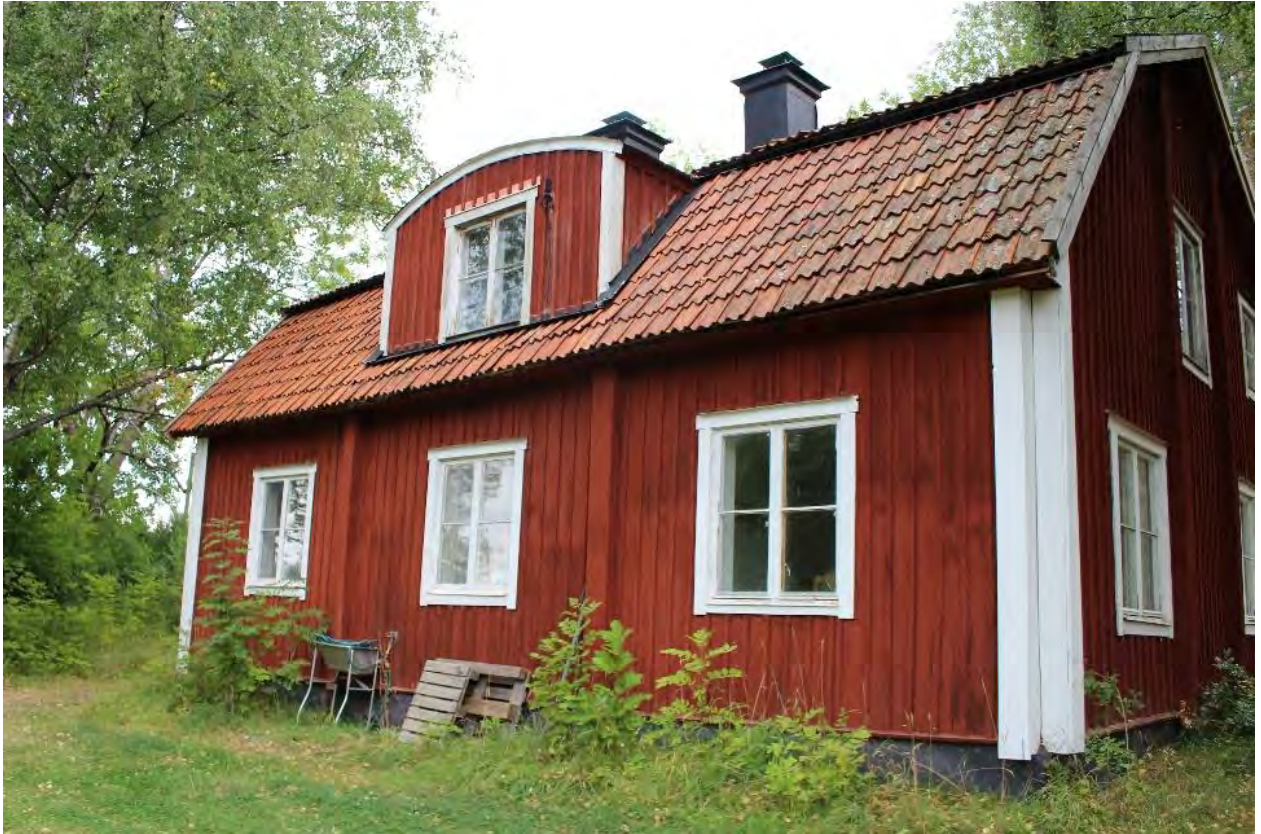
Nedergården sedd från väst.
