VÅRDPLAN

# *Iselsta gammelgård*

Grödinge hembygdsföreningen,  
Grödinge socken, Botkyrka kommun

STOCKHOLMS  
LÄNS  
MUSEUM

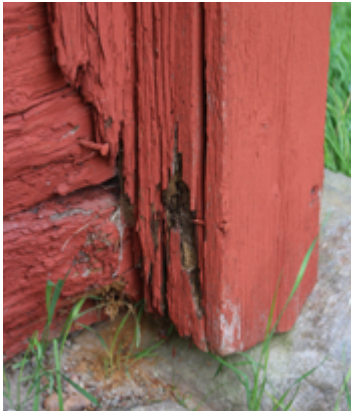
| Byggnadsdel | Kondition | Åtgärd | Prio | Bild | Åtgärdat, datum & sign |
|---|---|---|---|---|---|
| Syllstock och stomme | Partiellt rötskadad.<br>Spår av insektsangrepp. | Konsultera timmerman om omfattning och eventuellt byte av skadade stockar.<br><br>Identifiera och avlägsna fuktkälla.<br>Håll undan växtlighet från grunden. | 1 | | |

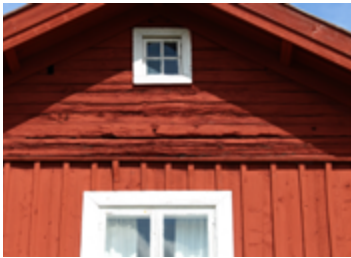
| Byggnadsdel | Kondition | Åtgärd | Prio | Bild | Åtgärdat, datum & sign |
|---|---|---|---|---|---|
| Fasader | Panel u.a.<br><br>Synligt timmer på västfasaden har äldre övermålade rötskador i höjd med förstukvistens takfall.<br><br>Äldre rötskada på timmer på södra fasaden, ovan hammarband. | Ommålning vid behov.<br><br>Håll under uppsikt för att undersöka om skadan är pågående. Led bort vatten från tak och förstukvist, överväg hängrännor.<br><br>Håll under uppsikt för att undersöka om skadan är pågående. | 3 | | |

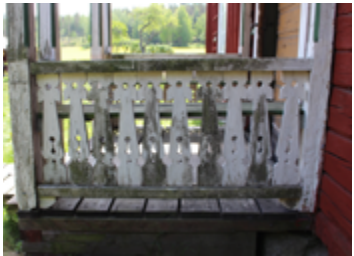
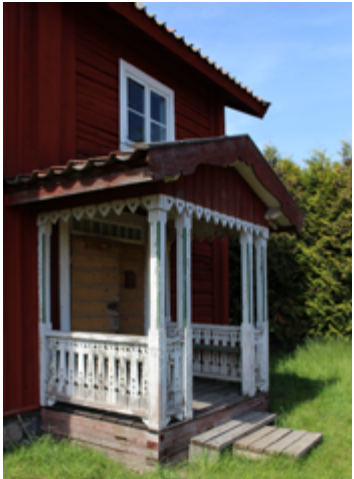
| Byggnadsdel | Kondition | Åtgärd | Prio | Bild | Åtgärdat, datum & sign |
|---|---|---|---|---|---|
| Förstukvist | <p>I behov av ommålning.</p> <p>Äldre rötskador på brädtak, sannolikt förekommande redan innan montering på Iselsta 1990. Håll under uppsikt.</p> <p>Norra sidan bär spår av algpåväxt.</p> <p>Undertak i behov av ommålning.</p> | Lös färg borttages. Ommålas med linoljefärg på figursågade snickerier enligt nuvarande färgsättning och röd slamfärg på takfot och vindskivor. | 1-2 | | |

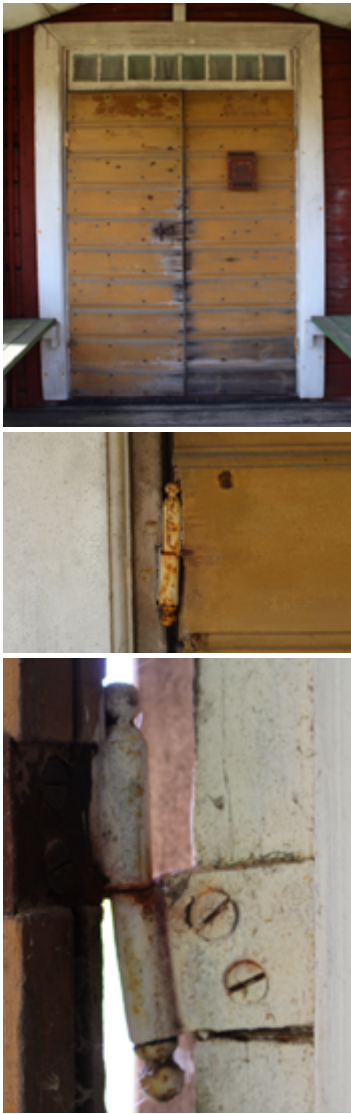
| Byggnadsdel | Kondition | Åtgärd | Prio | Bild | Åtgärdat, datum & sign |
|---|---|---|---|---|---|
| Entré, foder, pardörr och överljus | <p>I behov av lättare renovering.</p> <p>Smutsad och naturligt slitage på bräddörr och foder.</p> <p>Rostangrepp på gångjärn samt någon form av belastningsskada.</p> | <p>Tvättas med mild tensid. Lös färg och kitt tas bort/skrapas. Ommålning med linoljefärg.</p> <p>Avvägning i förhållande till bräddörrens patina.</p> <p>Gångjärnen i behov av rengöring och ommålning. Eventuell justering av upphängning.</p> | 2 | | |

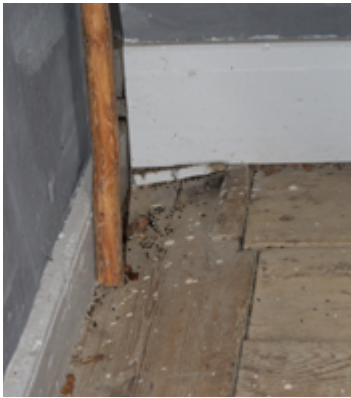
| Byggnadsdel | Kondition | Åtgärd | Prio | Bild | Åtgärdat, datum & sign |
|---|---|---|---|---|---|
| Golv | Golvbrädan närmast väggen mellan förstuga/kammare och stuga sviktar och lutar mot tröskel.<br><br>I övrigt u.a. | I behov av närmare inspektion. Undersök fukt och tekniskt skick på mullbänk. Se ovan. | | | |

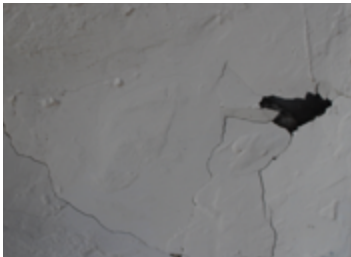
| Byggnadsdel | Kondition | Åtgärd | Prio | Bild | Åtgärdat, datum & sign |
|---|---|---|---|---|---|
| Lerklinade väggar i kök/stuga | Bomma partier, bla strax över fönsterbräda. | Rådfråga lerbruksspecialist om skadan är pågående. Eventuell lagning och omputsning. | 3 | | |

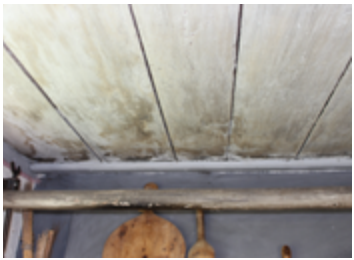
| Byggnadsdel | Kondition | Åtgärd | Prio | Bild | Åtgärdat, datum & sign |
|---|---|---|---|---|---|
| Tak i kök/stuga | Smutsat | Tvättas och ommålas med limfärg | 3 | | |

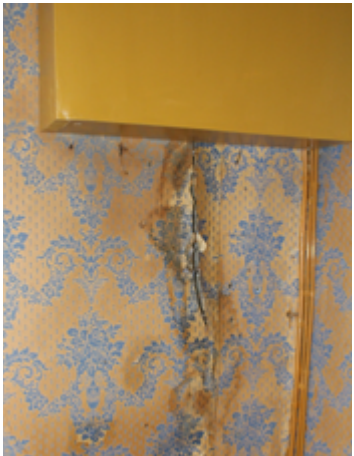
| Byggnadsdel | Kondition | Åtgärd | Prio | Bild | Åtgärdat, datum & sign |
|---|---|---|---|---|---|
| Väggar i trapphall, bv & öv | Tapeter har lokala skador och släpper från underlaget (lerklining). Äldre fuktskador. | Konsolidera och förhindra ytterligare skador. | 3 | | |

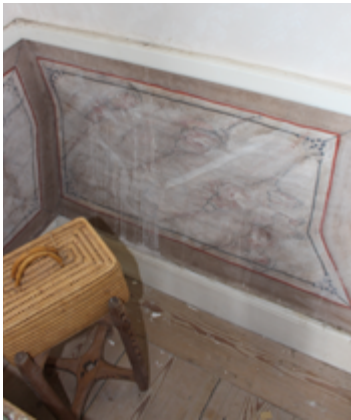
| Byggnadsdel | Kondition | Åtgärd | Prio | Bild | Åtgärdat, datum & sign |
|---|---|---|---|---|---|
| Väggmåleri sal | Marmorering u.a. Dock spår av äldre vattenskada. | | Å | | |
