VÅRDPLAN

# *Grytholmstorpet*

Muskö hembygdsförening,  
Muskö socken, Haninge kommun

STOCKHOLMS  
LÄNS  
MUSEUM

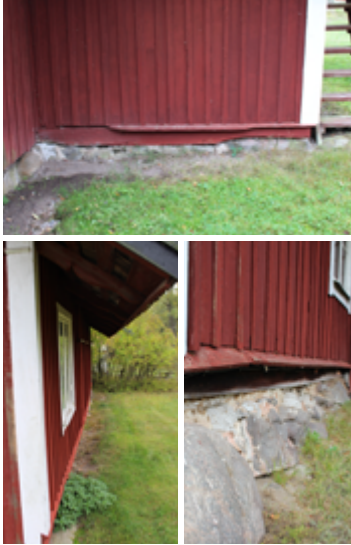
| Byggnadsdel | Kondition | Åtgärd | Prio | Bild | Åtgärdat, datum & sign |
|---|---|---|---|---|---|
| Grund | Låg grund.<br>Grund saknas delvis under kammare.<br>Hög marknivå längs sjösidan och mot norr.<br>Äldre cementlagningar. | Rådgör med teknisk expertis för ytterligare undersökning av skadornas omfattning och förslag på åtgärder. Se vidare Mullbänk och Interiör. Golv.<br><br>Avlägsna äldre cementlagningar och ersätt med mjukare bruk. | 1 | | |
| Mullbänk, äldre jordgolv i nuv. kammare | Binder fukt och bidrar till röta i syll och golv. Se vidare Interiör. Golv. | Gräv ur och ersätt eventuellt med ej sugande material, kapillärbrytande skikt kan behövas.<br><br>Rådgör med teknisk expertis för ytterligare undersökning av skadornas omfattning och förslag på åtgärder. | 1 | | |

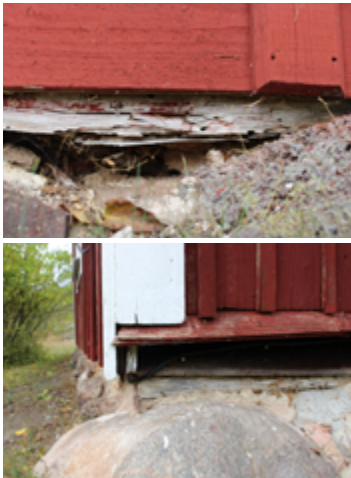
| Byggnadsdel | Kondition | Åtgärd | Prio | Bild | Åtgärdat, datum & sign |
|---|---|---|---|---|---|
| Stomme och<br>syllstock | Röta på ett flertal ställen,<br>särskilt sjösidan är utsatt. | Rådgör med teknisk expertis,<br>ex timmerman, för ytterligare<br>undersökning av skadornas<br>omfattning och förslag på åtgärder. | 1 | | |

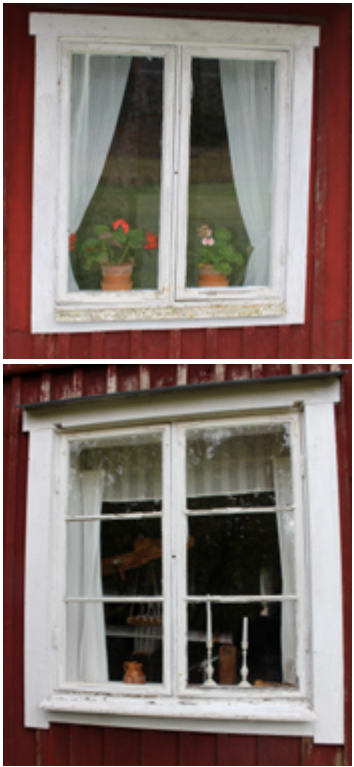
| Byggnadsdel | Kondition | Åtgärd | Prio | Bild | Åtgärdat, datum & sign |
|---|---|---|---|---|---|
| Fönsterfoder, karm och båge | <p>Färgflagor, löst kitt och spår av nedbrytning och mögel.</p> <p>Rost på nedre fönsterblecket på fönster mot norr.</p> <p>Fönsterblecket på sjösidan bockat.</p> <p>Spår av rost på hörnbeslagen.</p> | <p>Skrapning, ommålning och omkittning med i förhållande till byggnaden lämpligt material. Här kan övervägas om ett konsekvent byte av färg och kitt till linoljebaserade produkter kan bidra till längre hållbarhet.</p> | 2 | | |

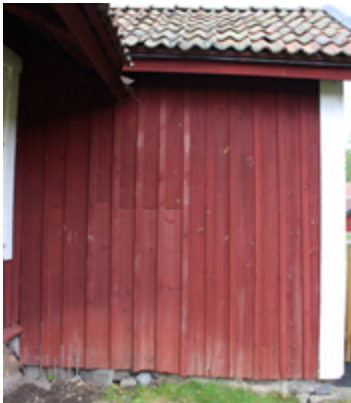
| Byggnadsdel | Kondition | Åtgärd | Prio | Bild | Åtgärdat, datum & sign |
|---|---|---|---|---|---|
| Förstukvist | Eventuella sättningar. Se vidare Interiör. Förstukvist.<br>Mögeltillväxt, norra fasaden. | Rådgör med teknisk expertis för ytterligare undersökning av skadornas omfattning och förslag på åtgärder.<br><br>Förhindra fuktvandring från grund till panel med kapillärbrytande skikt. | 2 | | |

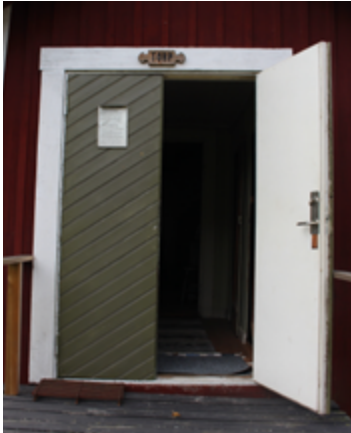
| Byggnadsdel | Kondition | Åtgärd | Prio | Bild | Åtgärdat, datum & sign |
|---|---|---|---|---|---|
| Pardörr och dörrfoder | Visst färgbortfall på foder och karm i nederkant. I övrigt u.a. | Ommålas i samband med att fönstren målas om. | Å | | |

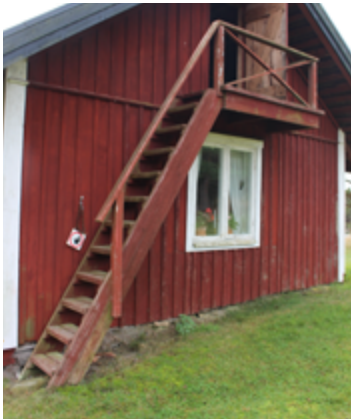
| Byggnadsdel | Kondition | Åtgärd | Prio | Bild | Åtgärdat, datum & sign |
|---|---|---|---|---|---|
| Trappa till vind | Något ostadig | Kontrollera trappans fästanordning mot vägg och vilplanets bjälklag. | Å | | |
| | I behov av ommålning. | Ommålas i samband med att fasaden ommålas. | 3 | | |

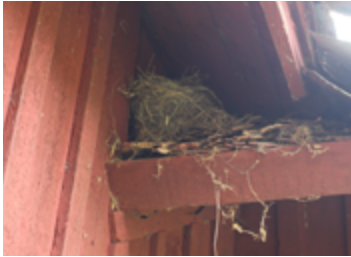
| Byggnadsdel | Kondition | Åtgärd | Prio | Bild | Åtgärdat, datum & sign |
|---|---|---|---|---|---|
| Tak | Fågelbon under förstukvistens takfot på ömse sidor.<br>Tegel U.a. | Avlägsna fågelbon. | Å | | |

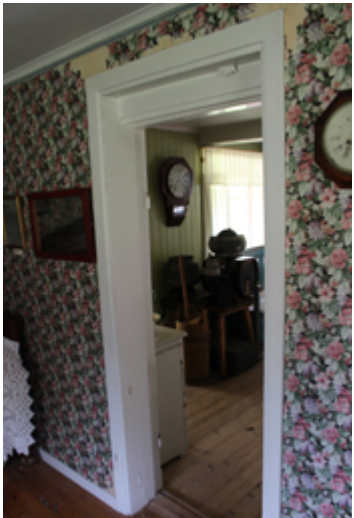
| Byggnadsdel | Kondition | Åtgärd | Prio | Bild | Åtgärdat, datum & sign |
|---|---|---|---|---|---|
| Väggar | Kammare: tapet, slitage ovan dörr till kök. | Identifiera problemkälla. Rummet kan omtapetseras när nödvändigt. | 3 | | |

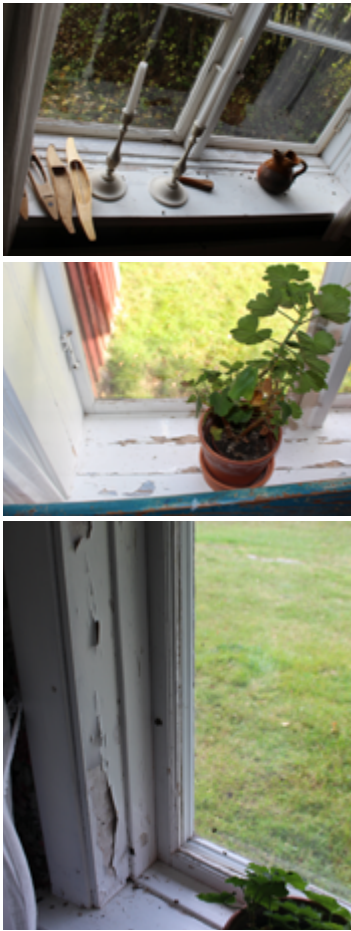
| Byggnadsdel | Kondition | Åtgärd | Prio | Bild | Åtgärdat, datum & sign |
|---|---|---|---|---|---|
| Fönstersnickerier | Foder, karm, insida fönsterbåge. Tecken på nedbrytning och fukt: färgbortfall, färgflagor och lös färg. | Skrapning, ommålning och omkittning med i förhållande till byggnaden lämpligt material. Här kan övervägas om ett konsekvent byte av färg och kitt till linoljebaserade produkter kan bidra till längre hållbarhet. | 2 | | |

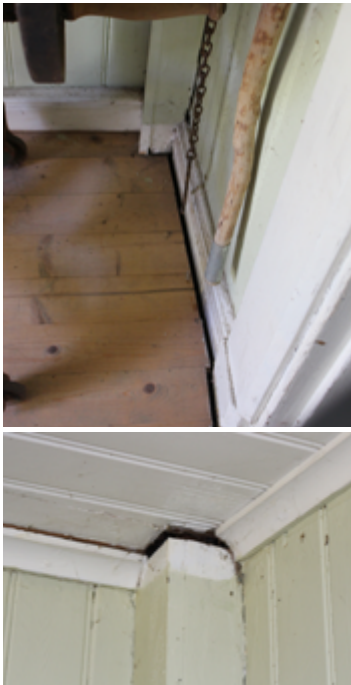
| Byggnadsdel | Kondition | Åtgärd | Prio | Bild | Åtgärdat, datum & sign |
|---|---|---|---|---|---|
| Förstuga | Eventuell sättning. Golv och hörnregler släpper från husvägg. | Kontrollera om sättningen är pågående och avhjälp eventuella rörelser i grund och mark. Ta hjälp av teknisk sakkunnig för ytterligare under-sökning och förslag på åtgärder. | 2 | | |

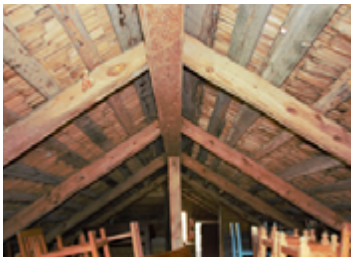
| Byggnadsdel | Kondition | Åtgärd | Prio | Bild | Åtgärdat, datum & sign |
|---|---|---|---|---|---|
| Vind | Golv: Spår av pågående insekts-/ skadedjursangrepp, sannolikt strimmig trägnagare. | Kontakta skadedjursbekämpare. Se vidare ovan Golv. | 1 | | |
| | Äldre spåntak: spår av tidigare fuktskador. | | Å | | |
