VÅRDPLAN

# ***Tvättarbostället Hagalund***

Vårby-Fittja hembygdsföreningen,  
Huddinge socken, Huddinge kommun

STOCKHOLMS  
LÄNS  
MUSEUM

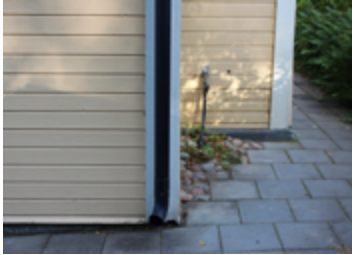
| Byggnadsdel | Kondition | Åtgärd | Prio | Bild | Åtgärdat, datum & sign |
|---|---|---|---|---|---|
| Grund | Färg- och putsavfall på ett fåtal ställen.<br><br>Marknivån är mycket hög i anslutning till entré. Byggnaden kan sägas ligga i Masmo-vägens avrinningsområde, direkt nedanför vägen. Tomten sluttar vidare mot Albysjön. Hög risk för fuktskador föreligger. | Dräning och marknivå ses över och vatten leds bort.<br><br>Växtlighet röjs bort i möjligaste mån. | 1 | | |

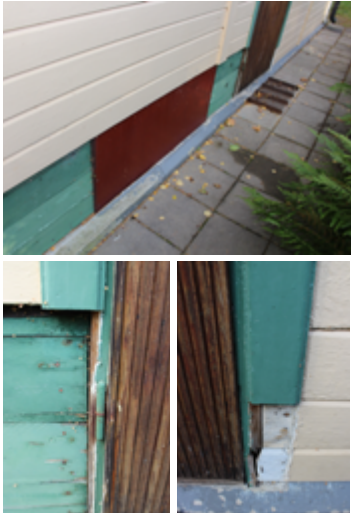
| Byggnadsdel | Kondition | Åtgärd | Prio | Bild | Åtgärdat, datum & sign |
|---|---|---|---|---|---|
| | Inspektionslucka mot syll.<br>Nederkant på dörrfoder saknas. | Rekonstruera fasad efter reparationer av syllstock.<br><br>Dörrfoder kompletteras. | 2 | | |

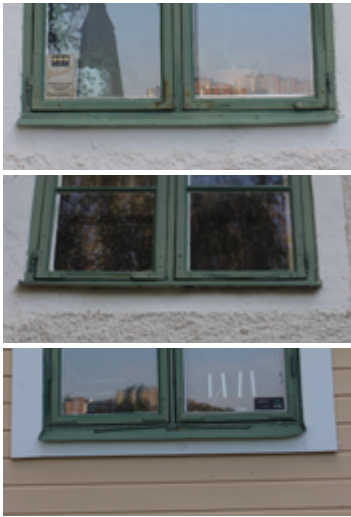
| Byggnadsdel | Kondition | Åtgärd | Prio | Bild | Åtgärdat, datum & sign |
|---|---|---|---|---|---|
| Fönster och fönstersnickerier | Tre fönster visar spår av nedbrytning i framför allt nederkant. Detta gäller fönsterbågar och mittposter på byggnadens västra fasad, bv och öv samt tillbyggnadens västra fasad. | Båge och karm skrapas och målas om i en för byggnadens karaktär passande färg i en kulör överensstämmande övriga. Beslagen fästes konsekvent med träskruv med rakt spår.<br><br>Linoljefärg rekommenderas för samtliga fönster vid en framtida ommålning. | 2 | | |

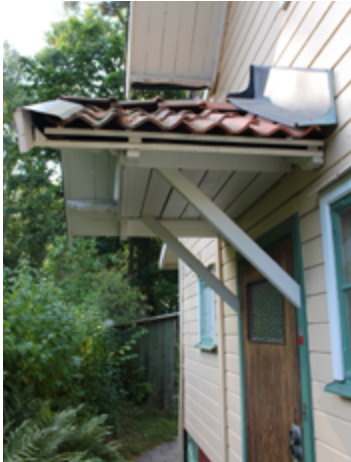
| Byggnadsdel | Kondition | Åtgärd | Prio | Bild | Åtgärdat, datum & sign |
|---|---|---|---|---|---|
| Förstukvist och entrédörr | Entrétak ovan ytterdörr av yngre slag, u.a. | | Å | | |
| | Ytterdörr med karosseri- panel visar spår av nedbrytning. | Olja in dörr med lämplig olja | 3 | | |

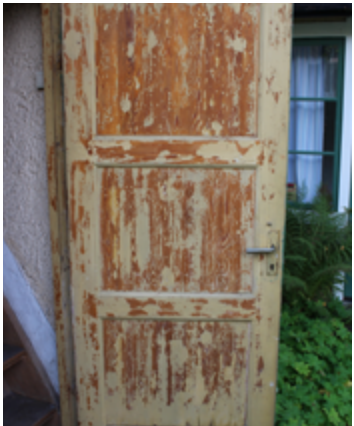
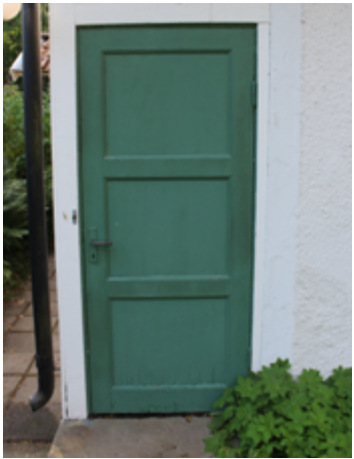
| Byggnadsdel | Kondition | Åtgärd | Prio | Bild | Åtgärdat, datum & sign |
|---|---|---|---|---|---|
| Entré till trapphus | Dörrblad visar spår av nedbrytning i nederkant. Färgsläpp. | Se över marknivå och växlighet. Förhindra att markfukt kryper upp i dörrbladet. Tröskel saknas. Dörrbladets insida bevaras i befintligt skick alternativt ommålas i kulör lik befintlig med lämplig färg (linoljefärg). | 2 | | |

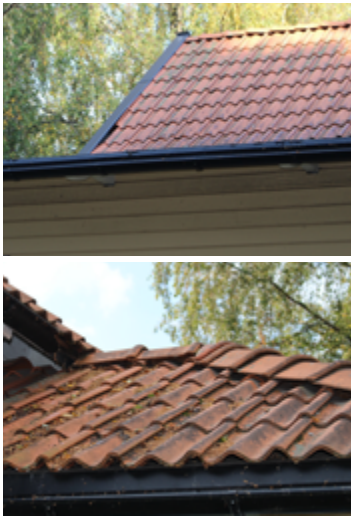
| Byggnadsdel | Kondition | Åtgärd | Prio | Bild | Åtgärdat, datum & sign |
|---|---|---|---|---|---|
| Tak | Lös/nedrasad takpanna på södra takfallet närmast vattskiva, andra varvet nedifrån.<br><br>Löv, barr och mossor på glasveranda och tillbyggnad. | Lägg om nedrasad takpanna.<br><br>Rengör tak från fuktbindande organiskt material. | 1 | | |

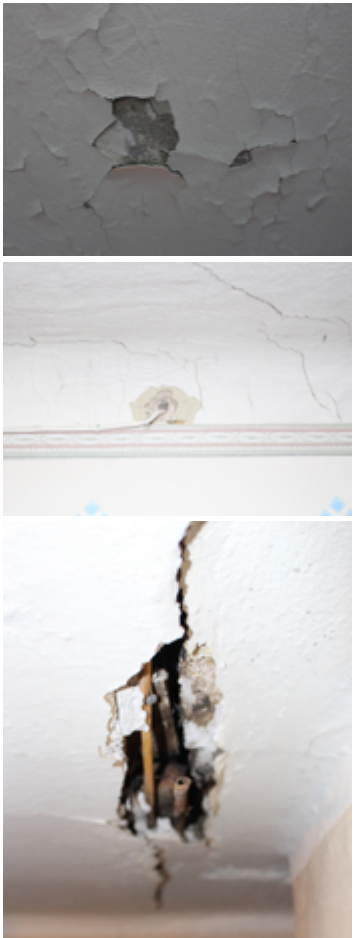
| Byggnadsdel | Kondition | Åtgärd | Prio | Bild | Åtgärdat, datum & sign |
|---|---|---|---|---|---|
| Undertak | <p>Sprickor i färg och eventuellt puts samt färgbortfall i samtliga rum med putsade under-innertak.</p> <p>Putsen är sannolikt bemålad med flera lager färg varför färglagren nu spricker under sin egen tyngd.</p> <p>Putsade under-/innertak var ofta målade i limfärg vilken utgör dåligt underlag för ytterligare färglager. Limfärgen släpper från sitt underlag när färgskikten blir för tunga.</p> | <p>I behov av lagning eller omputsning.</p> <p>Ta bort (skrapa) färgskikten om möjligt, laga hål med nytt kalkputs och måla om med ny limfärg.</p> <p>Gällande skada i det övre våningsplanets putsade innertak (se bild), kontakta expertis för ytterligare rådgivning och förslag på åtgärder.</p> | 2 | | |

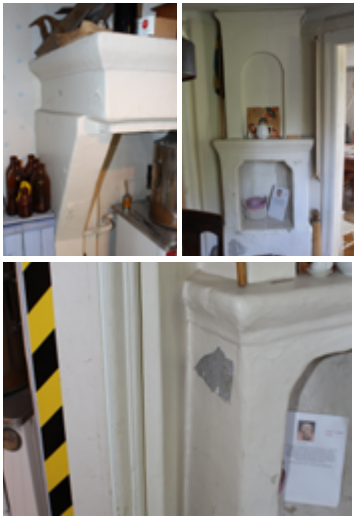
| Byggnadsdel | Kondition | Åtgärd | Prio | Bild | Åtgärdat, datum & sign |
|---|---|---|---|---|---|
| Eldstäder | Entré/äldre kök: kamin i bruk.<br>Puts- och färgbortfall<br><br>Kammare: eldstaden (kistspis) ej i bruk. Puts- och färgbortfall. | Färglager och lös puts tas bort varamt. Omputsas med fint kalkputs och målas med limfärg. Renoveringen bör skötas av fackman, specialist på äldre rörspisar/kakelugnar. | 3 | | |

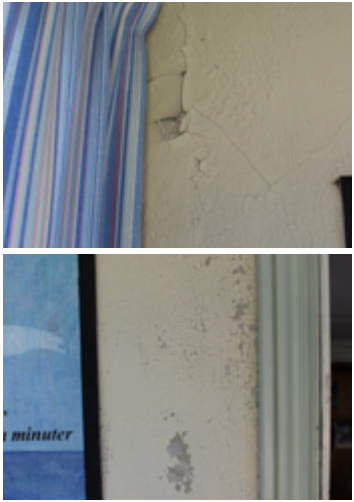
| Byggnadsdel | Kondition | Åtgärd | Prio | Bild | Åtgärdat, datum & sign |
|---|---|---|---|---|---|
| Glasveranda interiör | Den ursprungliga ytterväggens puts uppvisar sprickor och putsbortfall. | Lös puts knackas ned. Slätputsas med kalkputs alt KC-bruk och avfärgas med kulör lik befintlig med kalkfärg, om KC-puts, silikatfärg. | 3 | | |
