VÅRDPLAN

## *Hallinge smedja*

Salems hembygdsförening,  
Salems socken, Salems kommun

STOCKHOLMS  
LÄNS  
MUSEUM

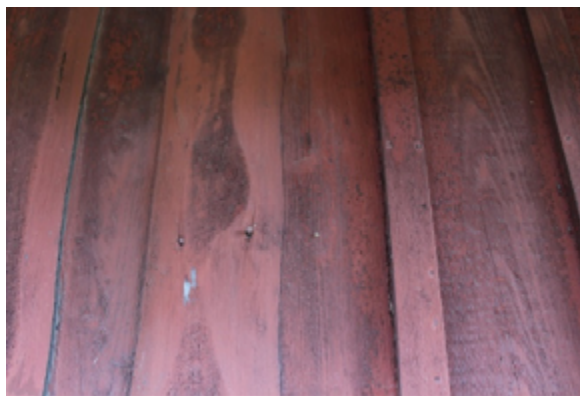
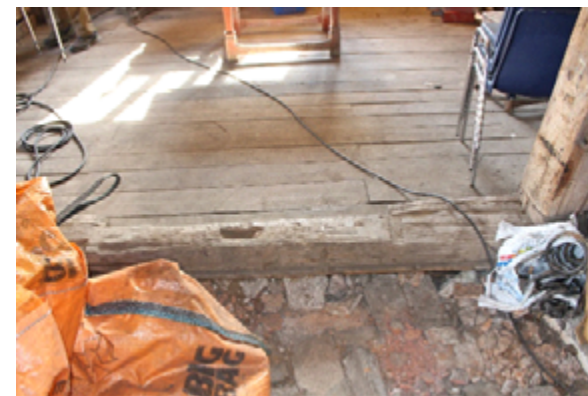
Bilderna visar dels övergången mellan ursprunglig byggnad och tillbyggnad som tydligt visas genom skillnaden i dimension mellan lockpanelen och locklistpanelen, dels öppningen mot snickeriet med tidigare urtag för regel.

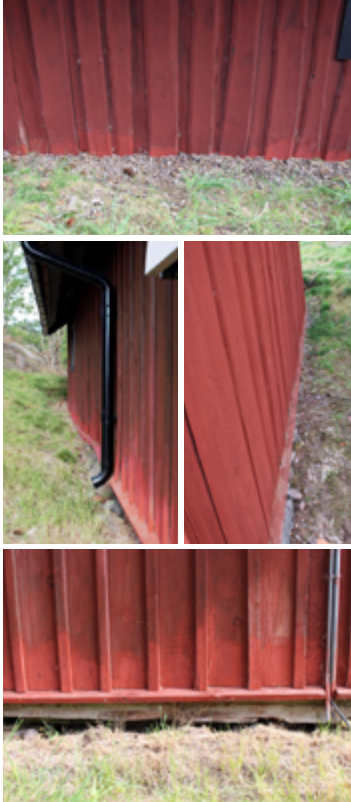
| Byggnadsdel | Kondition | Åtgärd | Prio | Bild | Åtgärdat, datum & sign |
|---|---|---|---|---|---|
| Grund | Grund och syll till delar dold för inspektion på grund av hög marknivå<br><br>Syllen partiellt rötskadad | Syllen bör friläggas för att förhindra röta. Jord och växtlighet ska hållas undan från grund och syll. Vatten behöver ledas bort från byggnad/fasad på byggnadens sydsida mot slänt.<br><br>Syllen bör ses över av fackman för att bedöma tekniskt skick/bärighet. Bytes/skarvas. | 1 | | |

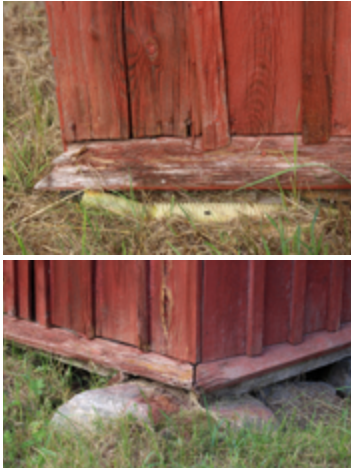
| Byggnadsdel | Kondition | Åtgärd | Prio | Bild | Åtgärdat, datum & sign |
|---|---|---|---|---|---|
| | Vattbrädor vid väggfot uppvisar rötskador på flertalet ställen. | Bytes mot lika original.<br>Led bort vatten från fasad. Gräv ur och anlägg dränerande material runt om byggnaden. Led bort vatten från sluttning på byggnadens sydsida. | 1 | | |

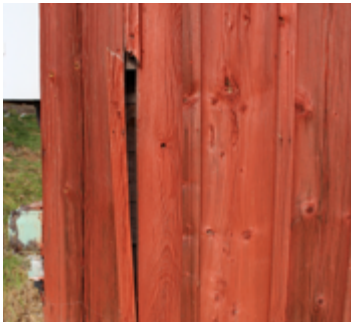
| Byggnadsdel | Kondition | Åtgärd | Prio | Bild | Åtgärdat, datum & sign |
|---|---|---|---|---|---|
| | Locklistpanel lös och trasig på fasad mot sydost. | Trasiga lister ersätts mot lika original, lösa fästs mot panel om möjligt eller bytes mot lika original. | 2 | | |

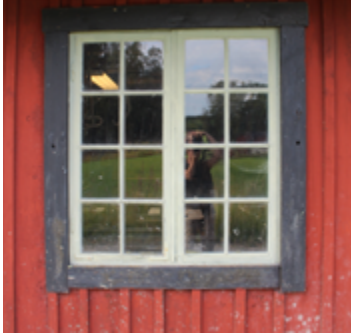
| Byggnadsdel | Kondition | Åtgärd | Prio | Bild | Åtgärdat, datum & sign |
|---|---|---|---|---|---|
| Fönster | <p>Fönster kortsida: foder löst och visar tecken på nedbrytning.</p> <p>Torrt kitt, kitt- och färgbortfall på samtliga fönster. Tecken på nedbrytning.</p> | <p>Byt neder foderbräda mot ny lik befintlig.</p> <p>Kitta och måla om båge och karm i kulör motsvarande befintlig (ljusgrå/umbra) och i förhållande till fönstren lämplig färg (linoljefärg). Laga båge vid behov.</p> | 2 | | |

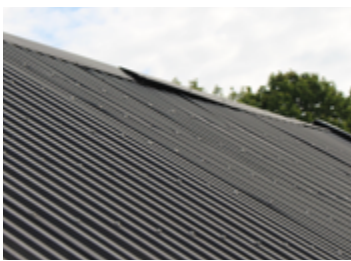
| Byggnadsdel | Kondition | Åtgärd | Prio | Bild | Åtgärdat, datum & sign |
|---|---|---|---|---|---|
| Takfot, vindskivor ochnockplåt | Nockplåt lös.<br>Vindbrädor u.a.<br>Takfot u.a. | Nockplåt fästes med ny skruv.<br>Montering ska ske enligt leverantörs anvisningar. | 1 | | |

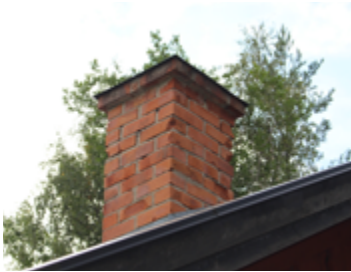
| Byggnadsdel | Kondition | Åtgärd | Prio | Bild | Åtgärdat, datum & sign |
|---|---|---|---|---|---|
| Skorsten | Till synes u.a. Inspekterad från mark. Eldas regelbundet. | | Å | | |

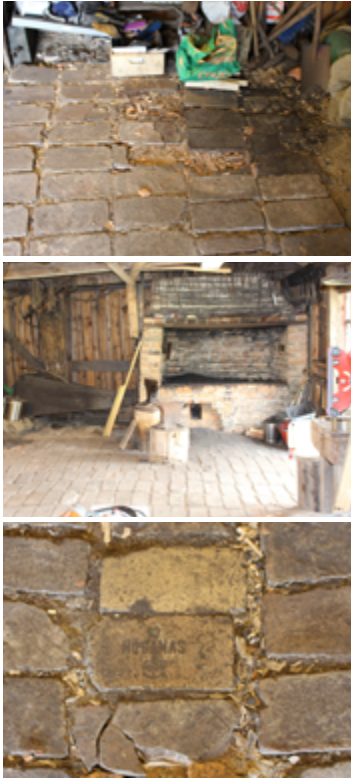
| Byggnadsdel | Kondition | Åtgärd | Prio | Bild | Åtgärdat, datum & sign |
|---|---|---|---|---|---|
| Golv | <p>Tegelgolv lagt direkt i/på mark utan fog.</p> <p>Golvtegel partiellt frostskadad och vittrat.</p> <p>Underlaget sluttar mot entré till följd av sättningar i mark.</p> | Anlita sakkunnig, teknisk expertis för inledande rådgivning och eventuell åtgärd. | 2 | | |

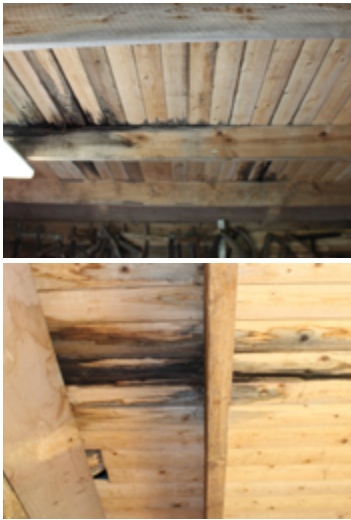
| Byggnadsdel | Kondition | Åtgärd | Prio | Bild | Åtgärdat, datum & sign |
|---|---|---|---|---|---|
| Undertak/<br>mellanbjälklag | Spår av nedbrytning i<br>snickeriets planktak. | Se ovan för instruktioner ang.<br>takplåt. Skadade plank bytes. | | | |

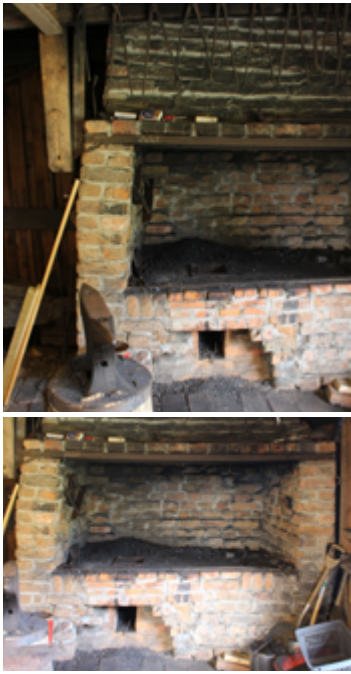
| Byggnadsdel | Kondition | Åtgärd | Prio | Bild | Åtgärdat, datum & sign |
|---|---|---|---|---|---|
| Eldstad | Deformationer och sättningar hos eldstadens högra hörn. | Ytterligare sättningar ska förhindras och eldstaden stabiliseras. Utlåtande av teknisk expertis/murare krävs. | 2 | | |
