VÅRDPLAN

Bergstugan och Lökastugan

Föreningen Möja Hembygdsmuseum

STOCKHOLMS
LÄNS
MUSEUM

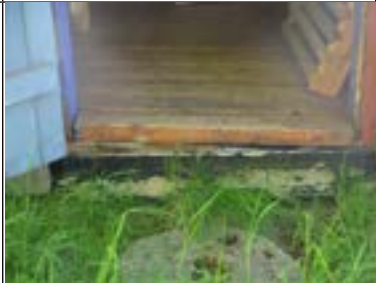
Byggnadsdel	Kondition	Åtgärd	Prio	Bild	Åtgärdat, datum & sign
KONSTRUKTION					
Grund	Äldre cementlagningar.	Håll uppsikt på putsbortfall.	Å		
Mullbänk, äldre jordgolvet i nuv. kammare	Ej utrett.		Å		
Stomme och syllstock	Till synes frisk stomme, syllen vid entrén delvis murken och insektsangripen.		2

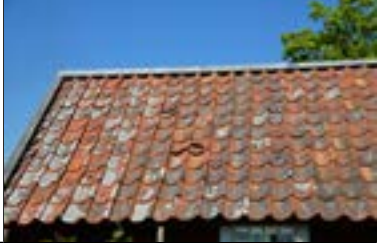
Byggnadsdel	Kondition	Åtgärd	Prio	Bild	Åtgärdat, datum & sign
Tak	Tegelpannor ligger fel, är delvis av m.m. Risk för vatteninträngning. Vindsutrymme ovan stugan måste kontrolleras.	Omläggning.	1-2

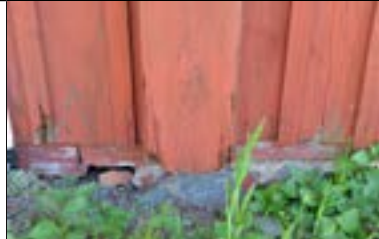
EXTERIÖR					
Fasad	Växtlighet nära fasad, panelen nedtill murken och med torrsprickor nedtill. Målades om sommar 2021.	Håll bort växter och gräv bort så att panelen friläggs nedtill. Panel behöver på vissa ställen lagas nedtill.	1-2

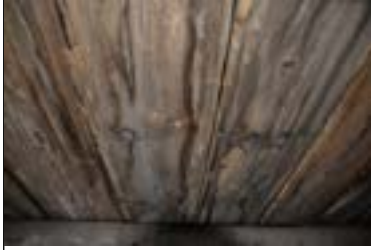
Byggnadsdel	Kondition	Åtgärd	Prio	Bild	Åtgärdat, datum & sign
Undertak	U.a.	Bevaka ev. fläckar som kan avslöja vatteninträngning.	Å		
Vind	Gamla fuktfläckar på äldre undertaksbrädor.	Hålla koll på ev. vatteninträngning.	Å
