# UNDERHÅLLS- OCH ÅTGÄRDSPROGRAM

STOCKHOLMS LÄNS MUSEUM 2011 – DNR 2011:066

## Åsavallen, Edsbro hembygdsförening

Åsavallen, Edsbro hembygdsförening  
Edsbro socken  
Norrtälje kommun  
Uppland  
2011

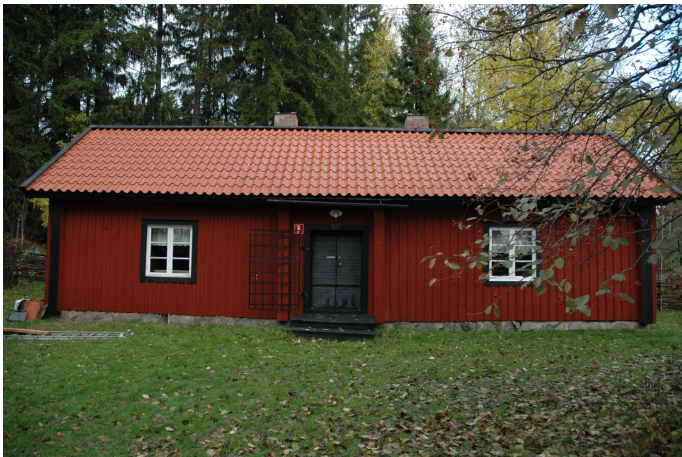
| Nr | Byggnad - funktion förr och nu | Foto |
|---|---|---|
| 1 | <b>BJÖRKSÄTTRAGÅRDEN</b><br>Delar av denna parstuga är från 1651. Gården består av de tre byggnaderna Björksättragården, matboden samt fähuset med foderrum. Den flyttades till platsen från Åsby by 1950. Gården togs emot som gåva från Holmens bruk. | |

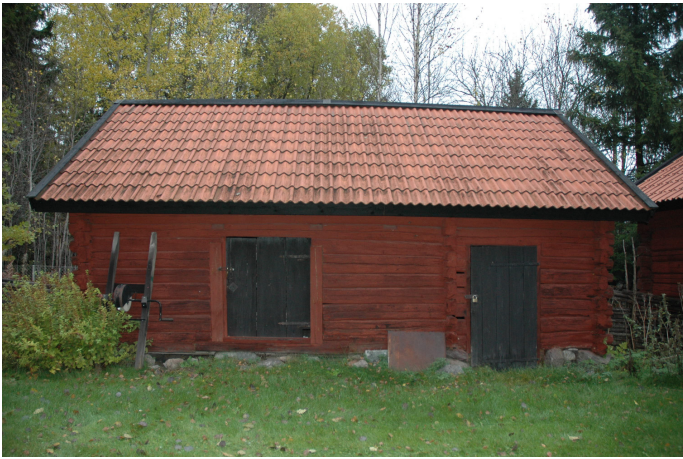
| 2 | <b>MATBODEN</b><br>Matboden innehåller även en snickarbod. | |

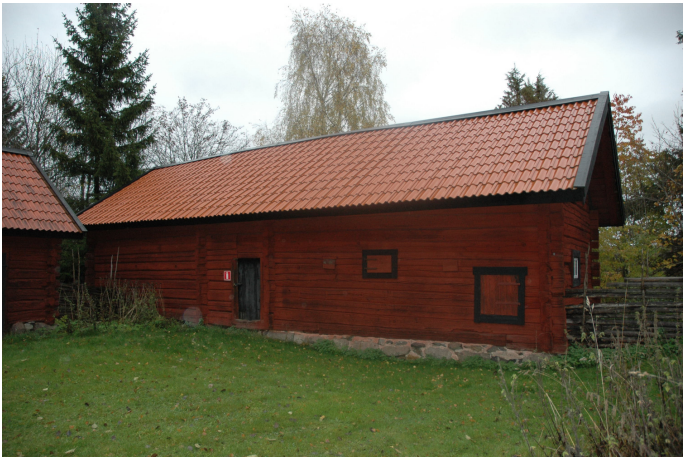
| 3 | <b>FÅHUSET MED FODERRUM</b><br>Byggnaden består av bås för tre kor, grisbox och får/kalvbox samt ett foderrum. | |

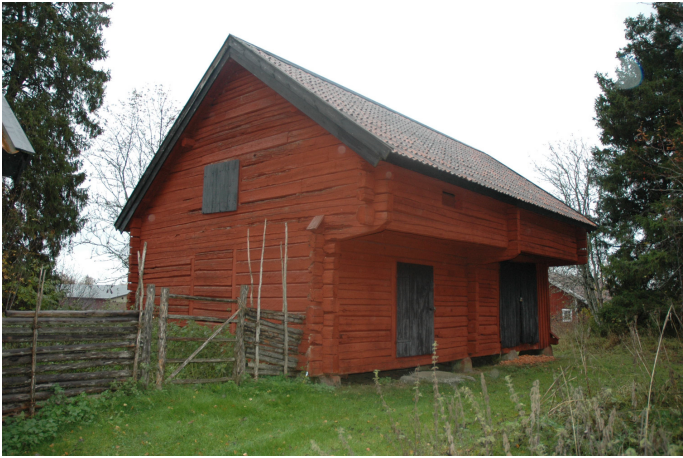
| 4 | <b>LOFTBODEN ANTIKEN</b><br>Boden är ett lider med magasinsbyggnad. Den uppfördes på 1700-talet vid Norrgården i Rekinde by och har flyttats två gånger. Till platsen kom den 1958 som gåva från Holmens bruk. | |

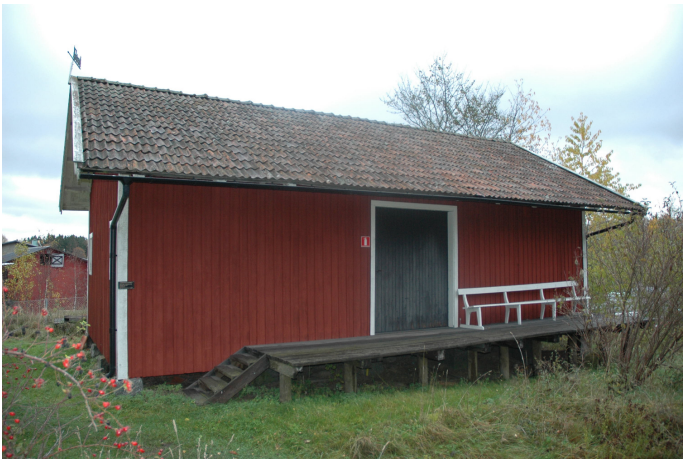
| 5 | <b>GODSMAGASINET</b><br>Magasinet är Edsbro's fd godsjärnvägsstation. Inhyt i byggnaden finns ett postmuseum samt ett skolmuseum. Stationen mottogs i gåva från Norrtälje kommun 1982. På lokflaggan står 18/12 1898. | |

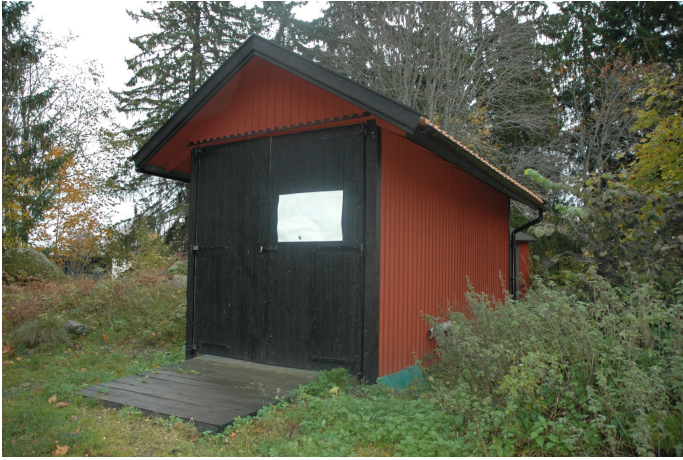
| 6 | <b>KONTAINERN</b><br>Denna byggnad döljer en kontainer bakom de röda fasaderna och sadeltaket. Kontainern används till maskinredskap för gårdens skötsel, såsom gräsklippare mm. | |

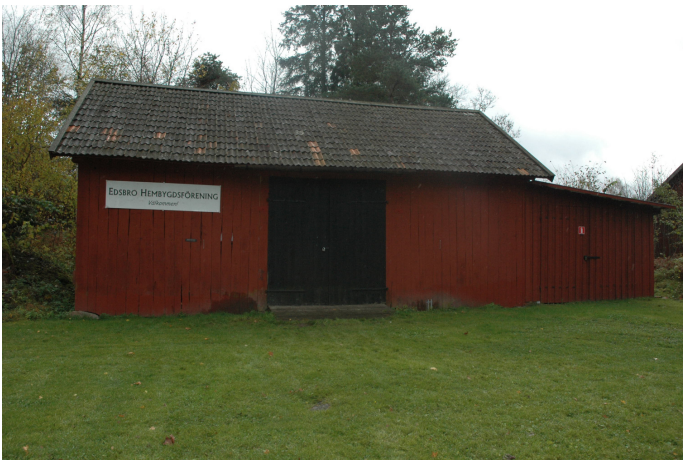
| 8 | <b>SKOGLADAN</b><br>Ladan används för museiföremål som finns inom föreningen. I det sk störhuset sammanbyggt med ladan finns Edsbro sockens sista Volvo L 1964 brandbil med utrustning. Även dans och andra tillställningar hålls i ladan. Skogsladan är en gåva från Yngve Andersson i Valla 1982. | |

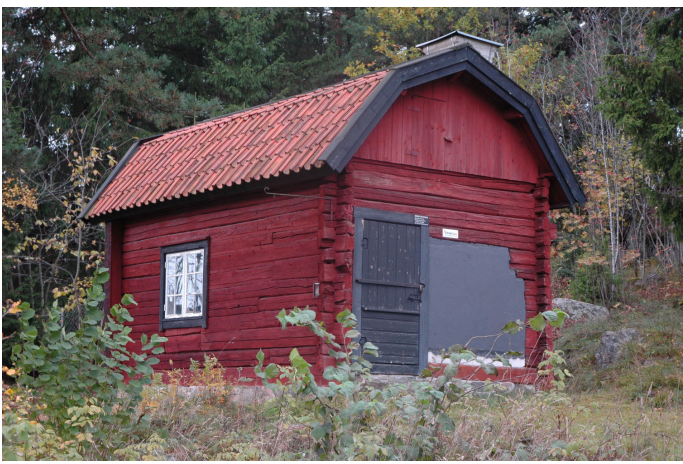
| 10 | <b>SPINNROCKSVARVARVERKSTADEN</b><br>Verkstaden är en gåva från den sista rocksvavararen J.E. Westbergs dotterson Enar Karlsson 1944. Byggnaden flyttades från Långrudan i Bro, och har tidigare stått vid Knösen i samma by. Byggnaden är unik i sitt slag då den troligen är landets enda bevarade spinnrocksvavarverkstad. | |

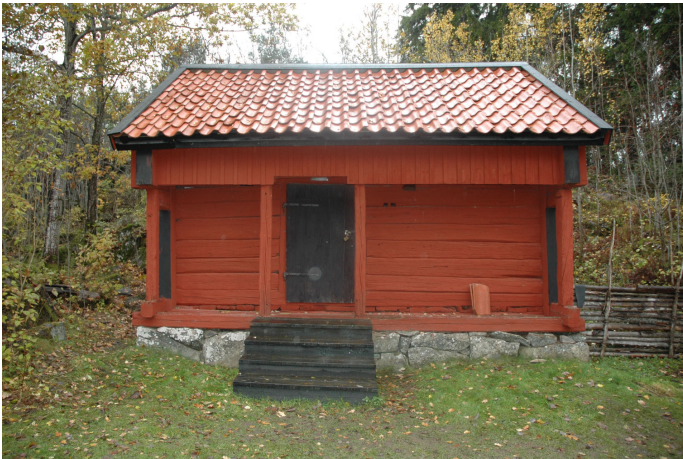
| 13 | <b>LOFTBODEN</b><br>Boden flyttades troligen 1939. Den har ett utskjutande mindre svale. Byggnaden togs emot i gåva från Gustav Nilsson i Valla. | |
