VÅRDPLAN

## *Hallinge smedja*

Salems hembygdsförening,  
Salems socken, Salems kommun

STOCKHOLMS  
LÄNS  
MUSEUM

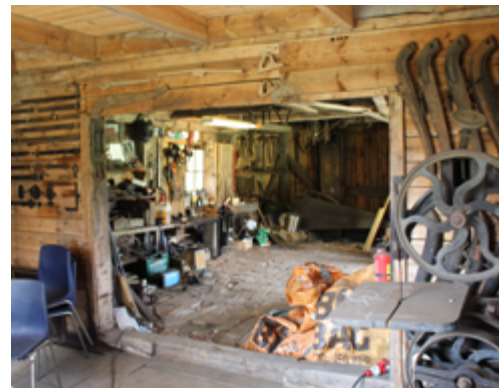
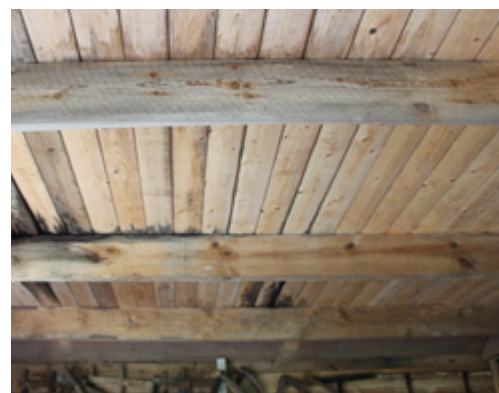
Vägg mot snickeri utgör tidigare yttervägg, äldre beslag i ramverk antyder en tidigare öppning som breddats.

Undertak i snickeriet av yngre datum (tryckimpregnerat cirkelsågat plank)

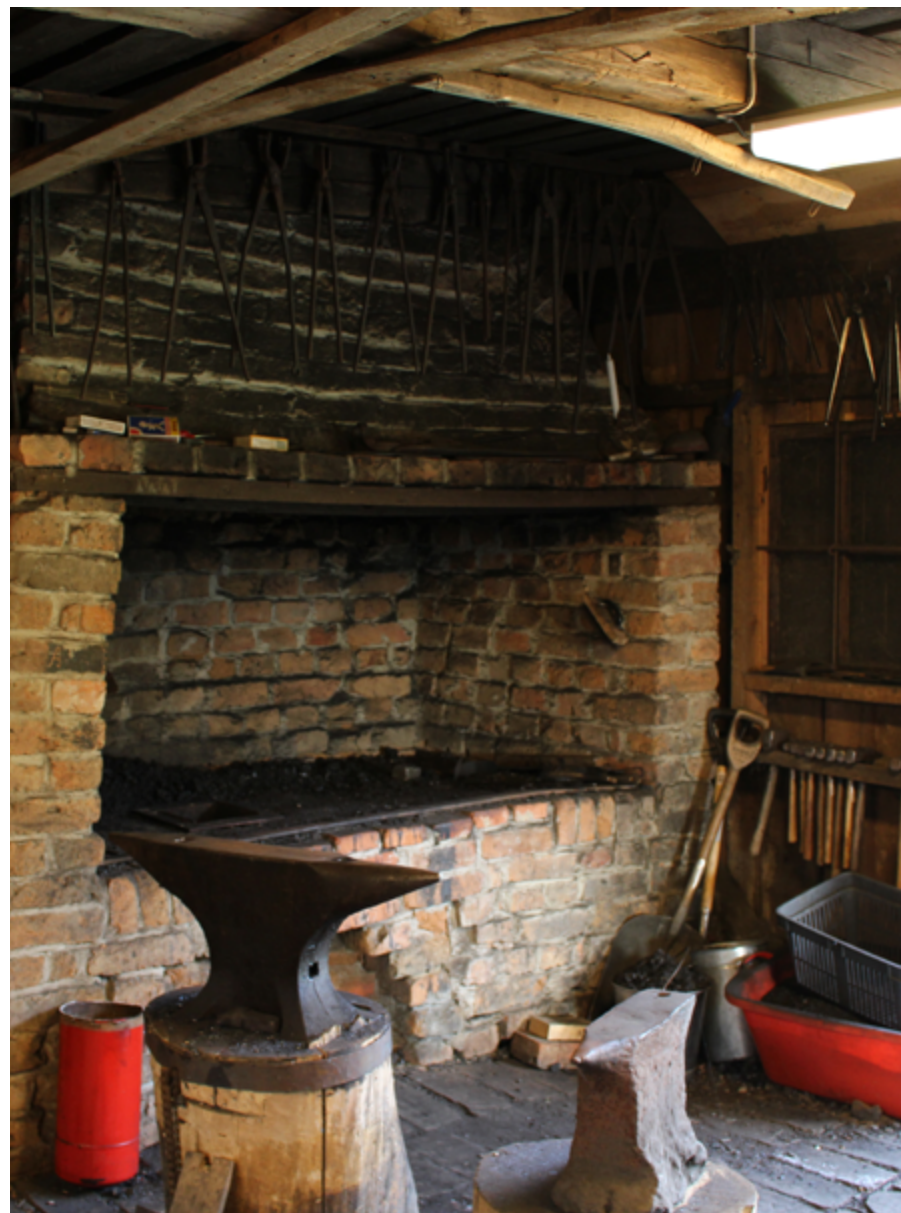
Golvteglet är ojämnt som resultat av sättningar i mark, löst och trasigt tegel. Hög tröskel till snickeriutrymmet.
