# UNDERHÅLLS- OCH ÅTGÄRDSPROGRAM

STOCKHOLMS LÄNS MUSEUM 2012 – DNR 2012:031

## Nynäshamns hembygdsgård, Sotholms-Härads hembygdsförening

Nynäshamns hembygdsgård, Sotholms-Härads hembygdsförening  
Nynäshamns socken och Torö socken  
Nynäshamns kommun  
Södermanland  
2012

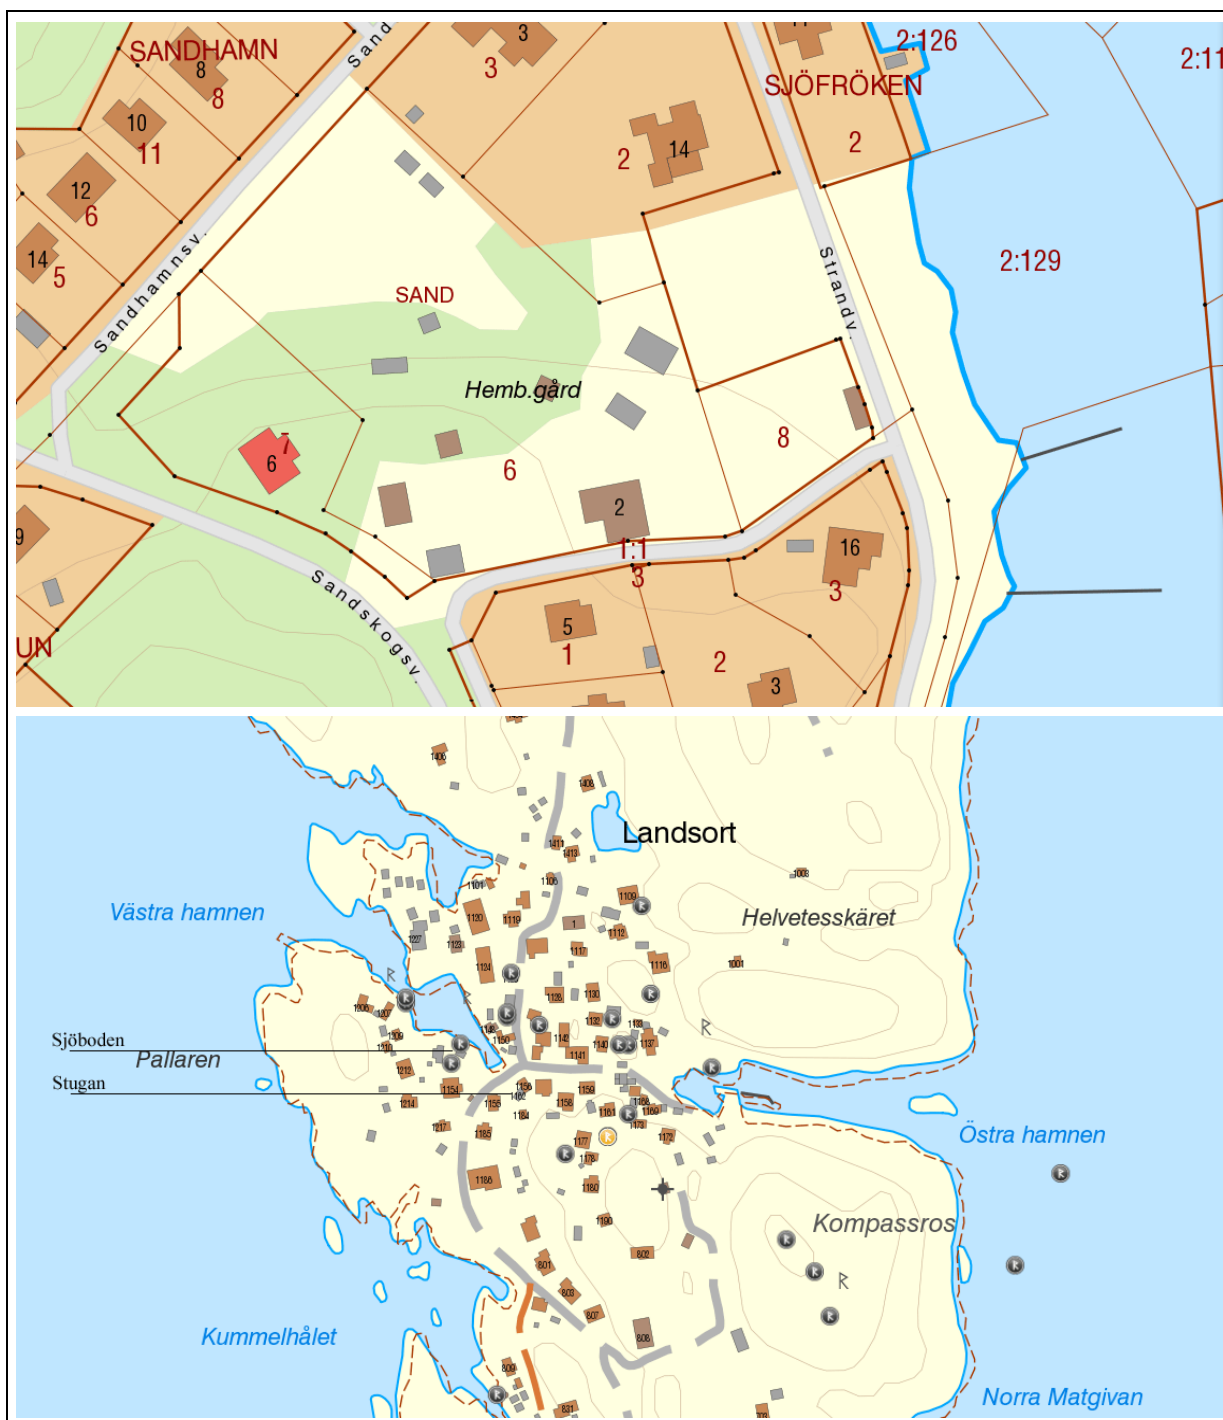
### 2.1.2 Situationsplan

Byggnadsinventeringen redovisar översiktligt vilka byggnader som finns inom hembygdsgården. Situationsplanen visar byggnadernas placering och orientering enligt väderstrecken med norr uppåt i bild. Benämningen av byggnaderna är desamma som allmänt brukas inom hembygdsföreningen. Byggnader ägda av föreningen men placerade utanför hembygdsgården redovisas i text och bild och om möjligt även i situationsplanen.

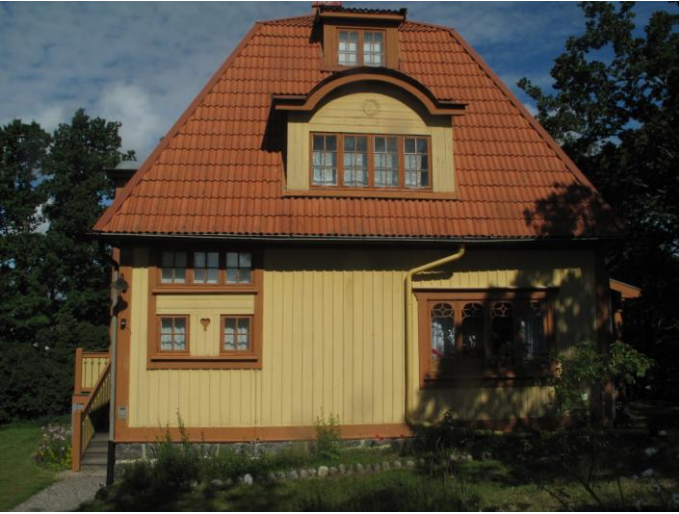
| Nr | Byggnad - funktion förr och nu | Foto |
|---|---|---|
| 1 | <p><b>GULA VILLAN</b></p> <p>Villan är byggd 1908 av arkitekt Karl Güettler och fungerar som föreningens samlingshus. Huset går i jugendstil. Tidigare var villan privatägd, men såldes till kommunen i samband med markanspråk. 1991 köptes villan av hembygdsföreningen till den symboliska summan av en krona. I husets finns även möblerad utställning och många föremål.</p> | |

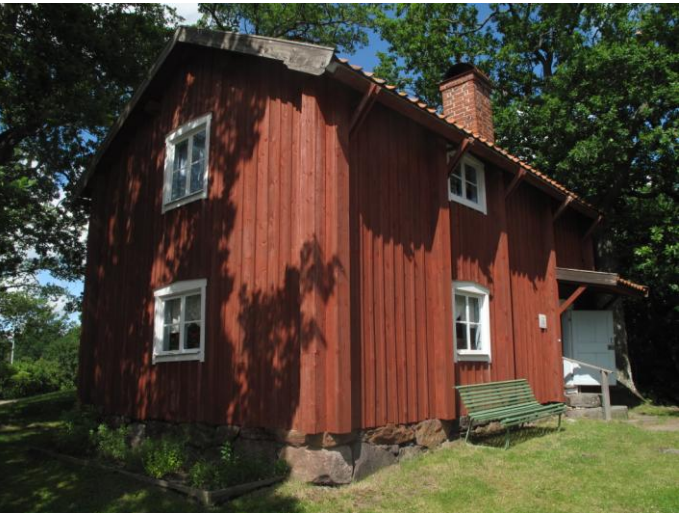
| Nr | Byggnad - funktion förr och nu | Foto |
|---|---|---|
| 2 | <p><b>TROLLSTASTUGAN</b></p> <p>Trollstastugan är byggd i början av 1700-talet och flyttad till hembygdsgården 1935. Stugan är flyttad från Sorunda och är en f.d. parstuga. Resterande delar finns i Grödbby, norr om Trollsta. Tidigare var den sammanbyggd med en lada. De ursprungliga delarna kan härstamma från 1600-talet. I byggnaden finns hembygdsutställningar.</p> | |

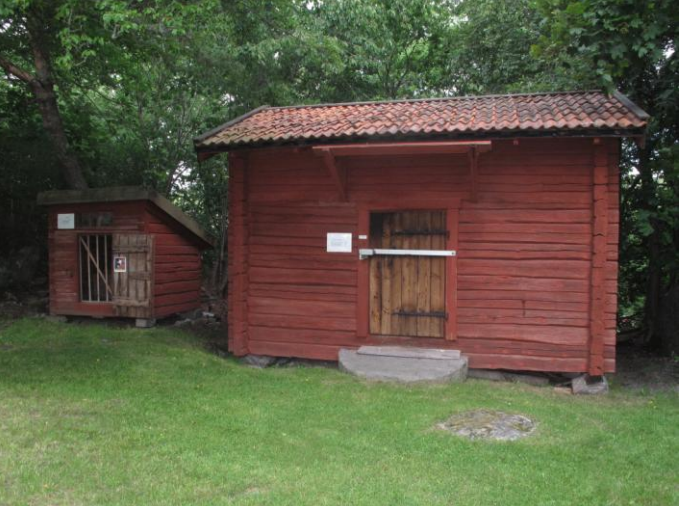
| Nr | Byggnad - funktion förr och nu | Foto |
|---|---|---|
| 3 | <p><b>BACKLURAMAGASINET &amp; DASSET</b></p> <p>Sädesmagasinet kom till hembygdsgården 1970 och boden/dasset kom till hembygdsgården 1974.</p> | |

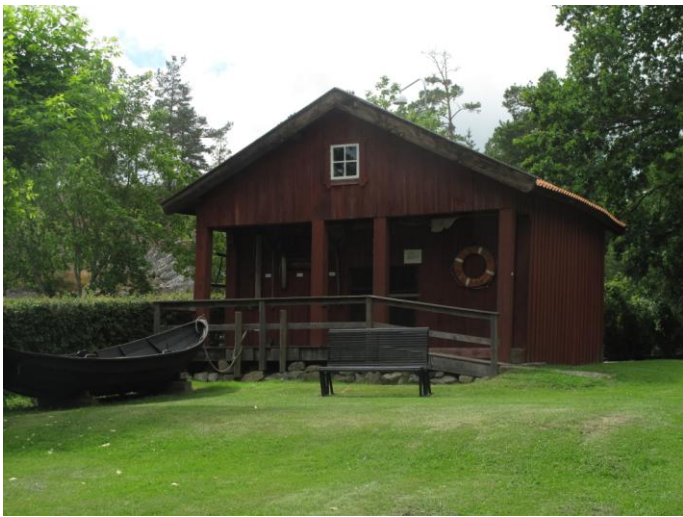
| 4 | <b>BÅT- &amp; FISKEMUSEET</b><br>Visthusboden från 1800-talet är flyttad till hembygdsgården 1939, och är nu fiske- och båtmuseum. | |

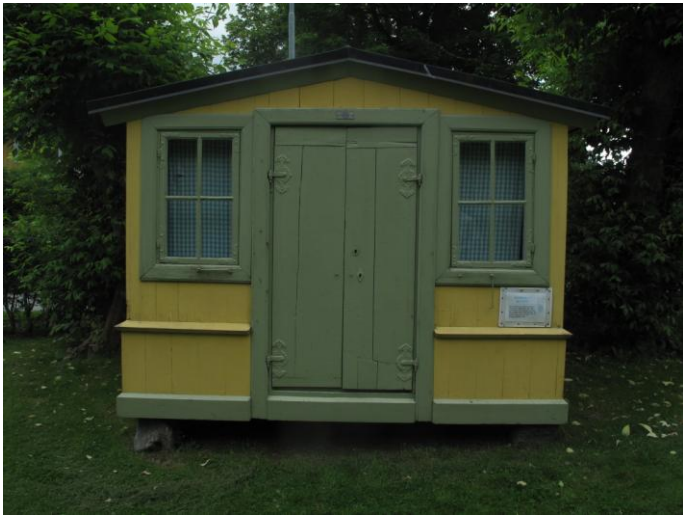
| 5 | <b>LUSTHUSET</b><br>Lusthuset byggdes 1771 på söder i Stockholm, kv. Katarina mindre, och kom till Hembygdsgården 1943. Det har pepparkaksbeslag på dörren (förra hälften 1700-talet) samt vägg- och skira takmålningar invändigt från husets uppförandetid. | |

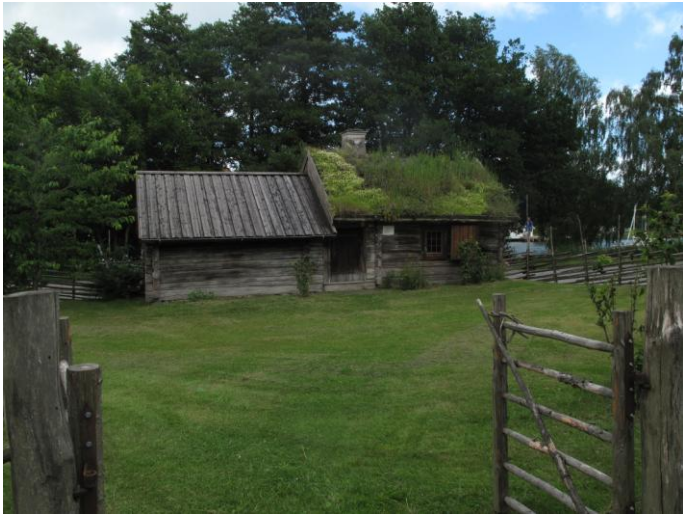
| 6 | <b>LUDDER STUGA</b><br>Sandstugan kallas också Luddes stuga efter Ludvig Samuelsson som bodde där. Den byggdes på nuvarande plats 1719 och är sparsamt historiskt inredd. | |

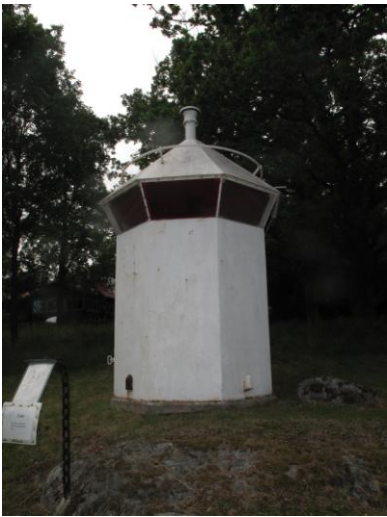
| 7 | <b>FYREN</b><br>Fyren är från Östra Röko och byggd 1908.<br>Den kom till hembygdsgården 1989. | |

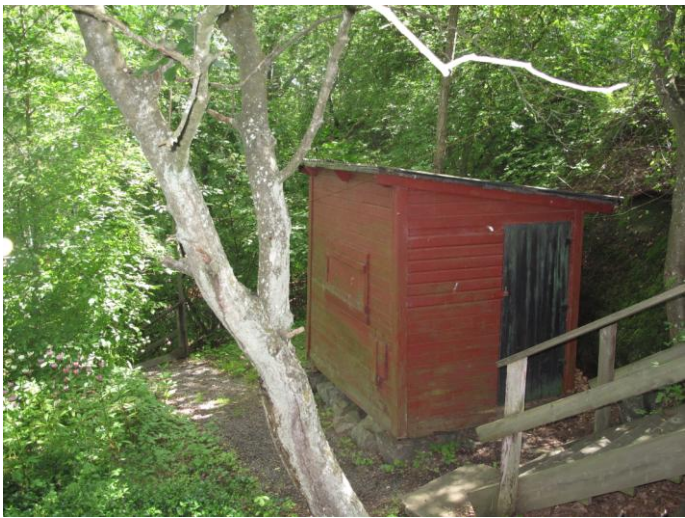
| 8 | <b>LILLA BODEN</b><br>Vedbod, fd hönshus, från omkring 1945. | |

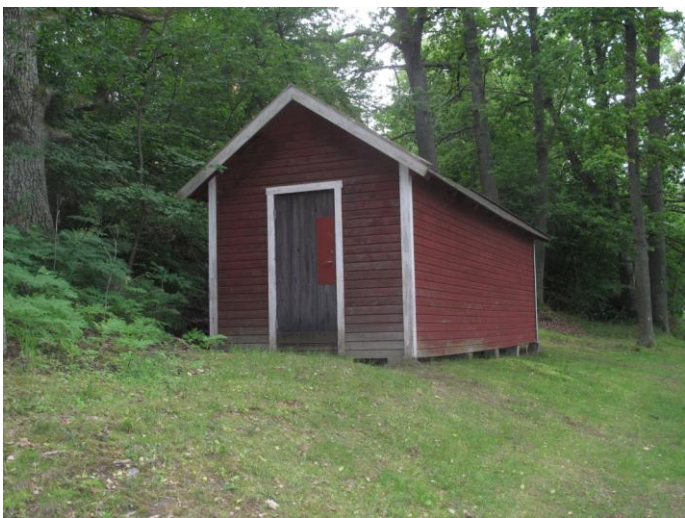
| 9 | <b>KONTAINERN</b><br>Förrådsbyggnad vid festplatsen är nybyggd efter en brand 1987. | |

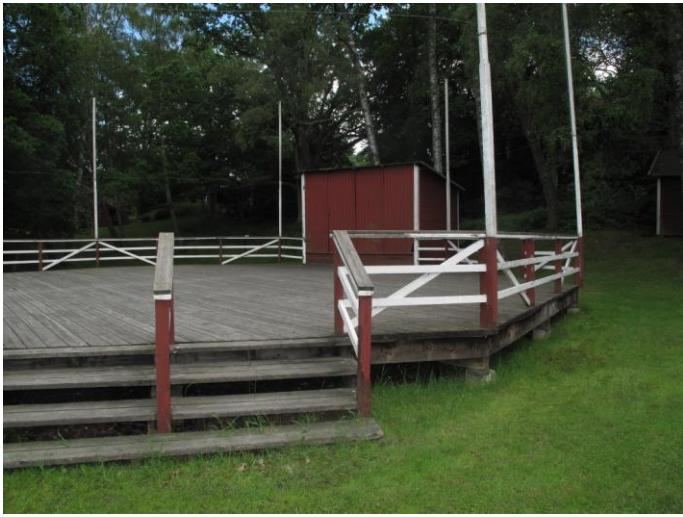
| 10 | <b>DANSBANAN</b><br>Festplatsen med dansbanan och 3 lottkiosker är från slutet av 1940-talet. | |

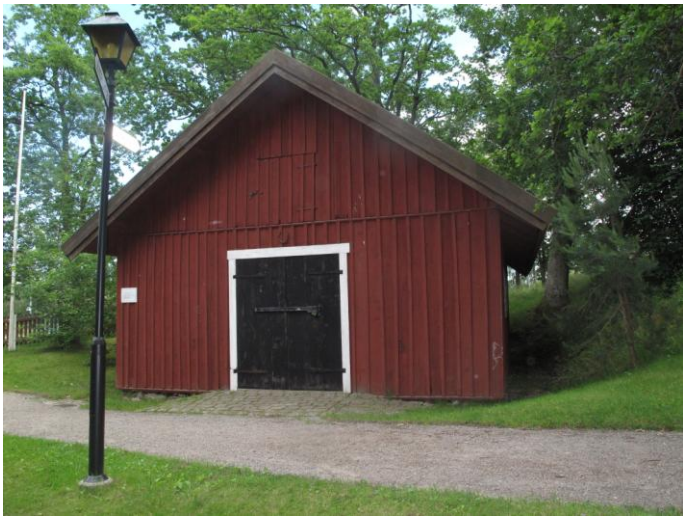
| 12 | <b>KALVÖMAGASINET</b><br>Magasinsbyggnaden används som vagnsmuseum och kom till hembygdsgården 1992. | |

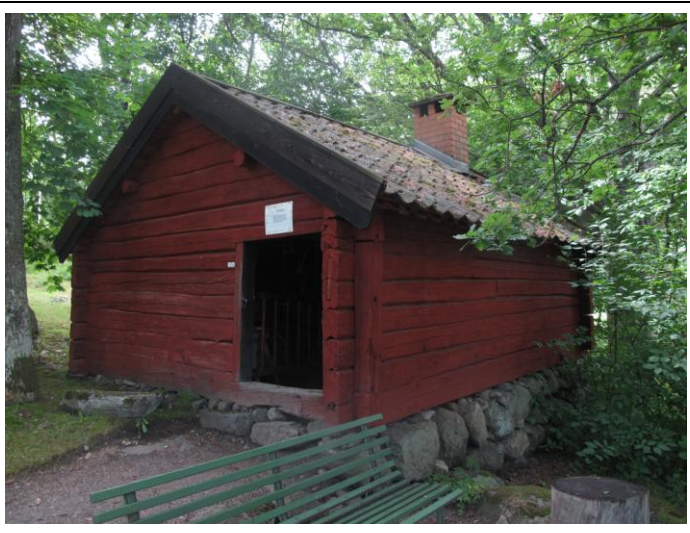
| 13 | <p><b>SMEDJAN</b></p> <p>Smedjan kom till hembygdsgården 1939 och har en traditionell inredning.</p> | |

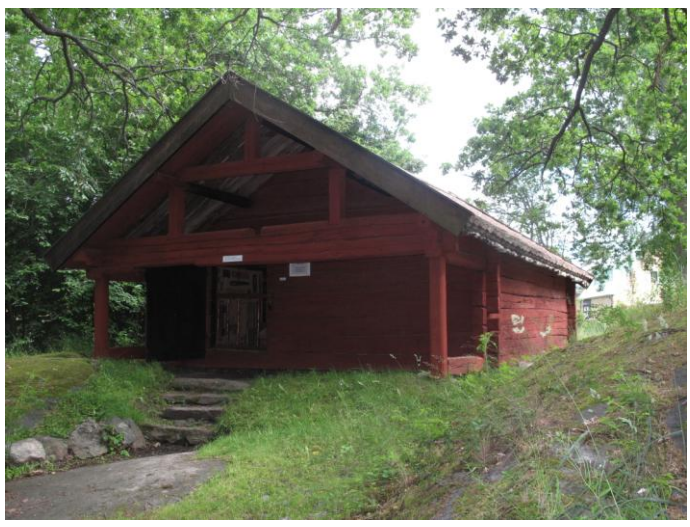
| 14 | <p><b>RIAN/LINBASTUN</b></p> <p>Bastun för torkning av lin, från 1850-talet, kom till hembygdsgården 1935.</p> | |

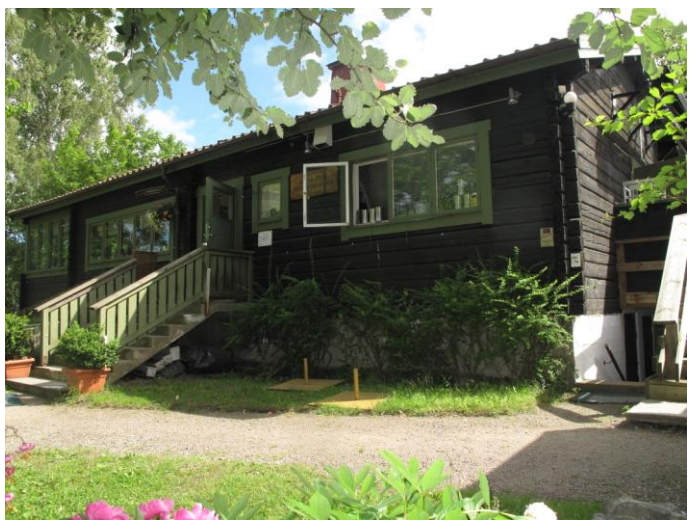
| 15 | <p><b>RESTAURANGEN</b></p> <p>Byggnaden är uthyrd och inhyser en restaurang samt ett museum och arkiv. Den uppfördes 1943 och tillbyggdes för museum och arkiv 1981.</p> | |

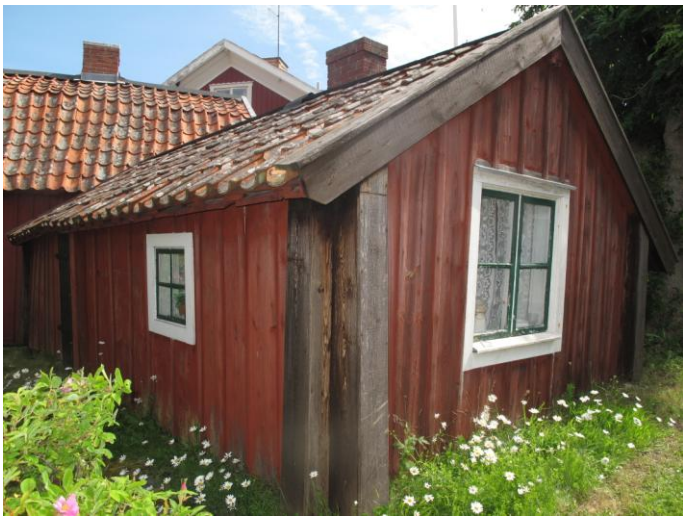
| 16 | <b>STUGAN LANDSORT</b><br>Stugan är troligen en av de äldsta byggnaderna på landsort och har från början används som fiskestuga vid utskärsfiske. Idag är den inredd som liten sommarvistelse/bostad. | |

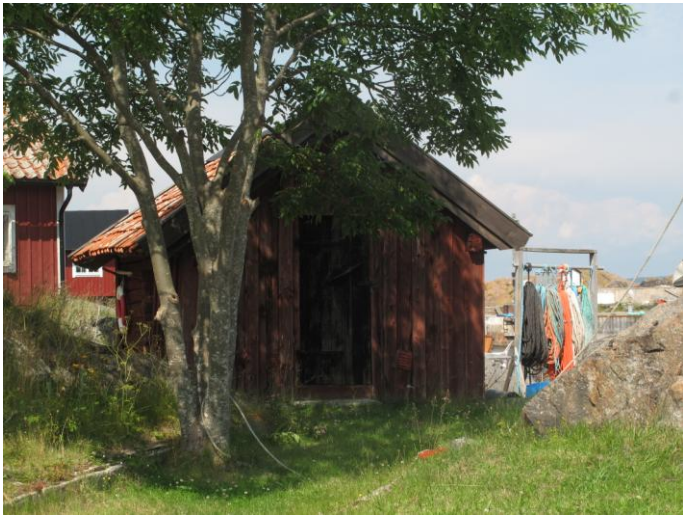
| 17 | <b>SJÖBODEN LANDSORT</b><br>Traditionell äldre sjöbod, delvis med inredningen kvar, men även inredd med möjlighet till övernattning. | |
