VÅRDPLAN

Båtsmanstorpet
Silversmedens hus
Bagarstugan
Fähuset

Blidö sockens hembygdsförening, Blidö socken, Norrtälje kommun

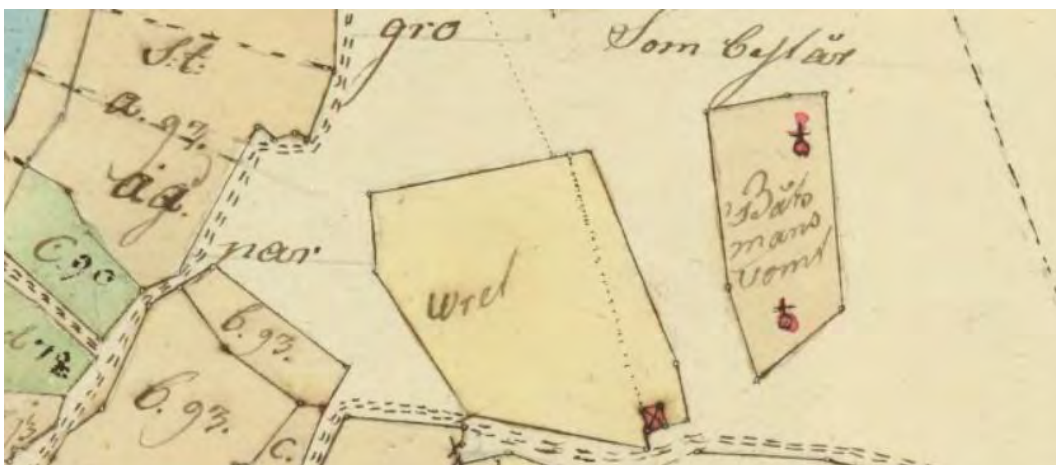
Bild. Utsnitt ur storskifteskarta 1860. Källa. Lantmäteriet.

Båtsmanstorpet uppträder i kartmaterialet först 1814 i en storskifteskarta över Oxhalsbys hemman och därefter igen i samband med en hemmansklyvning 1894.

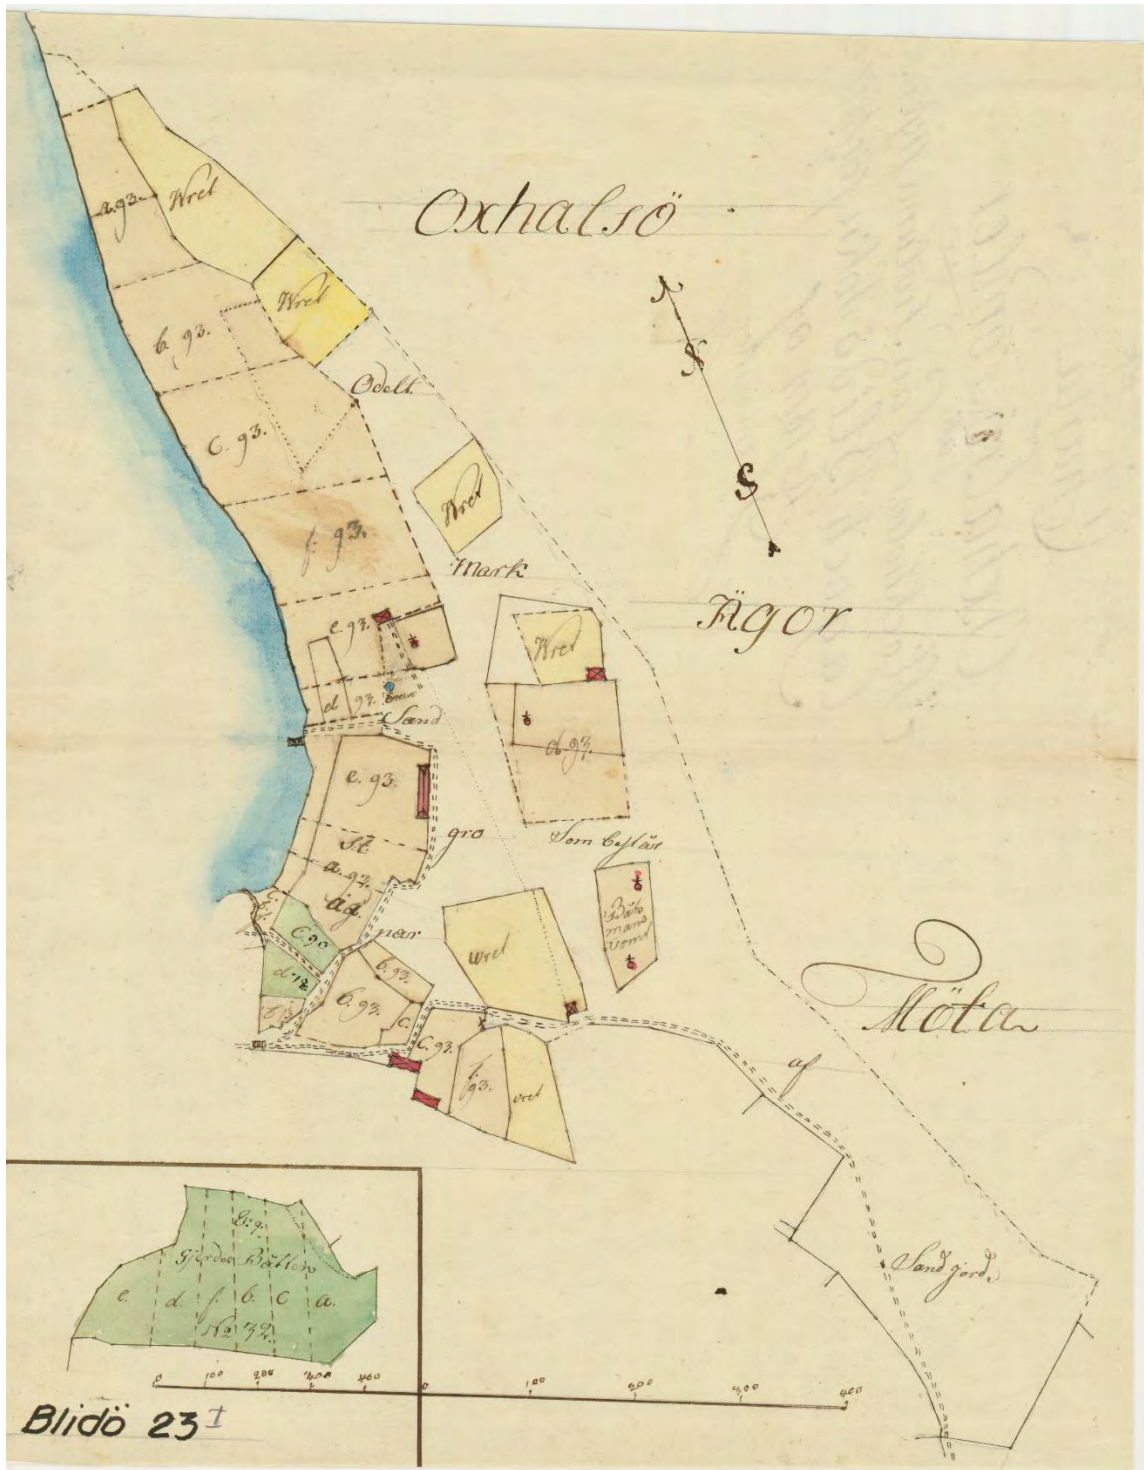
Bild. Storskifteskarta från 1860. Källa: Lantmäteriet.

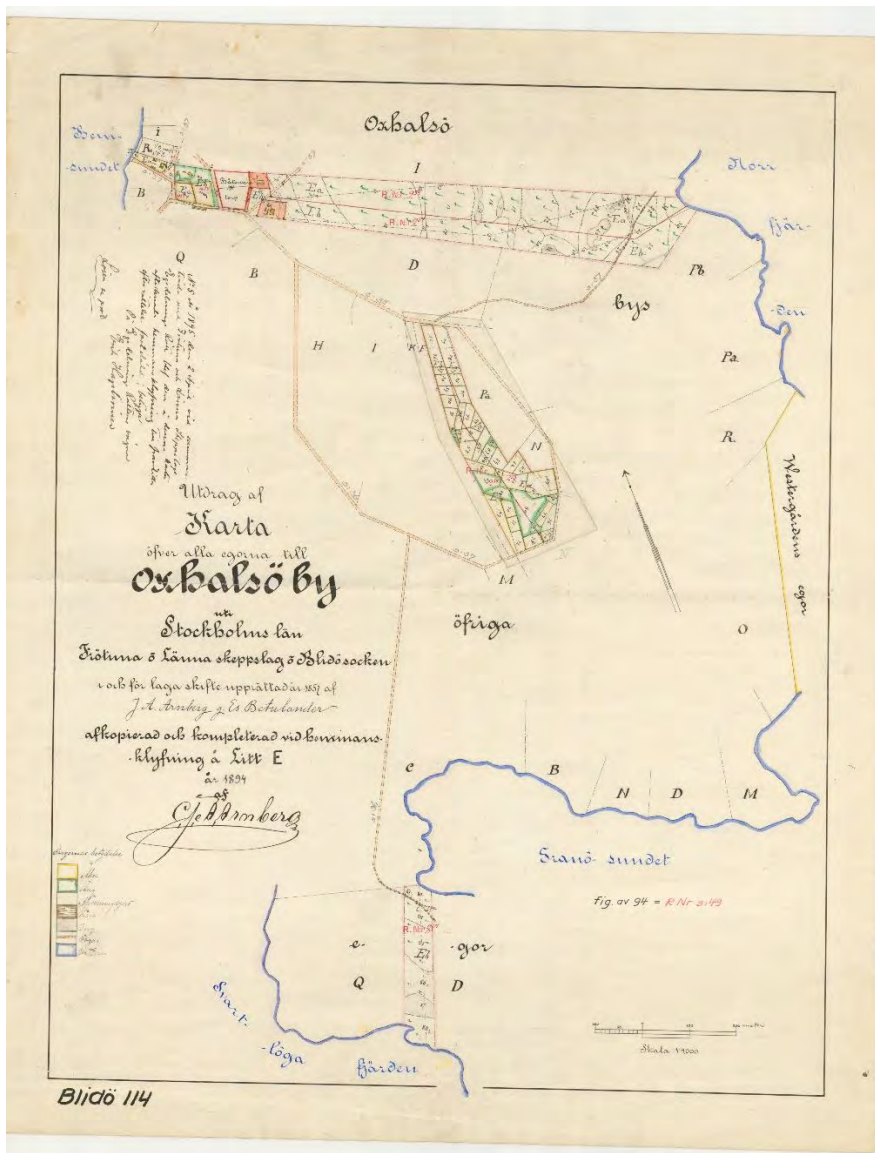
Bild: Karta över hemmansklyfning 1894. Källa: Lantmäteriet.

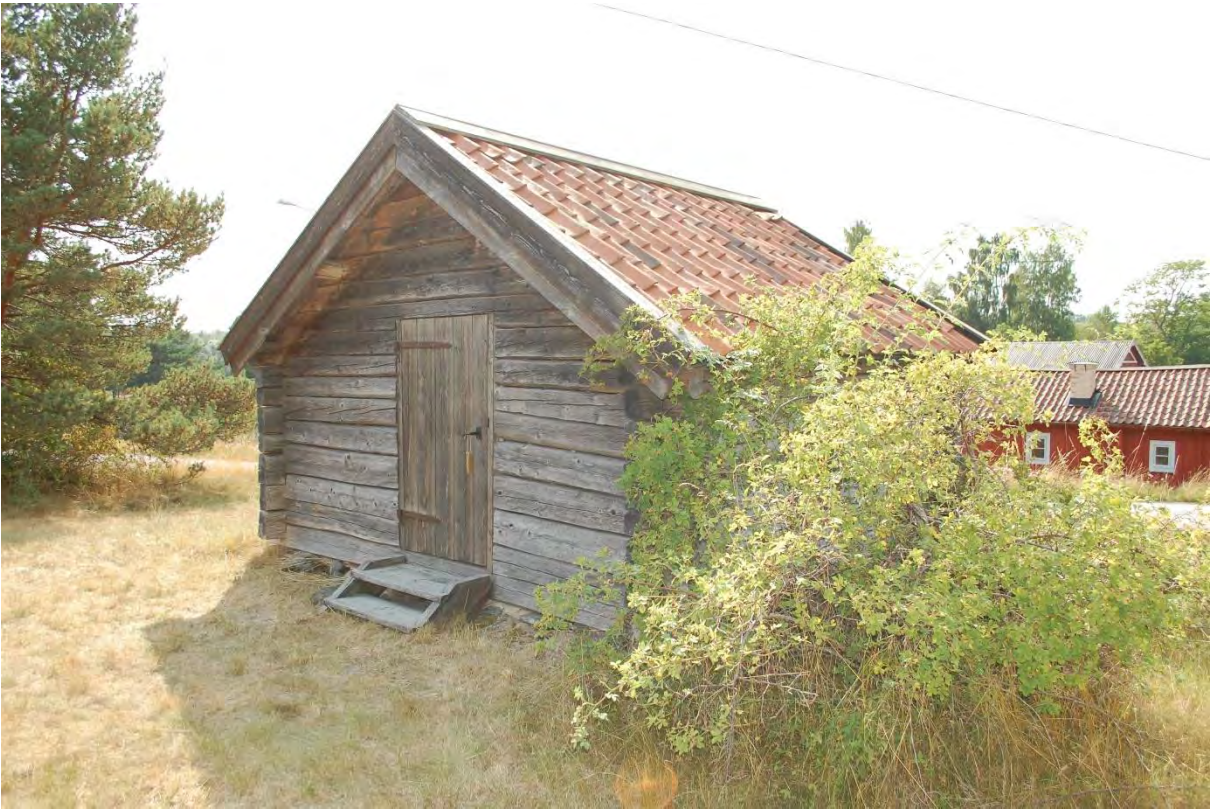
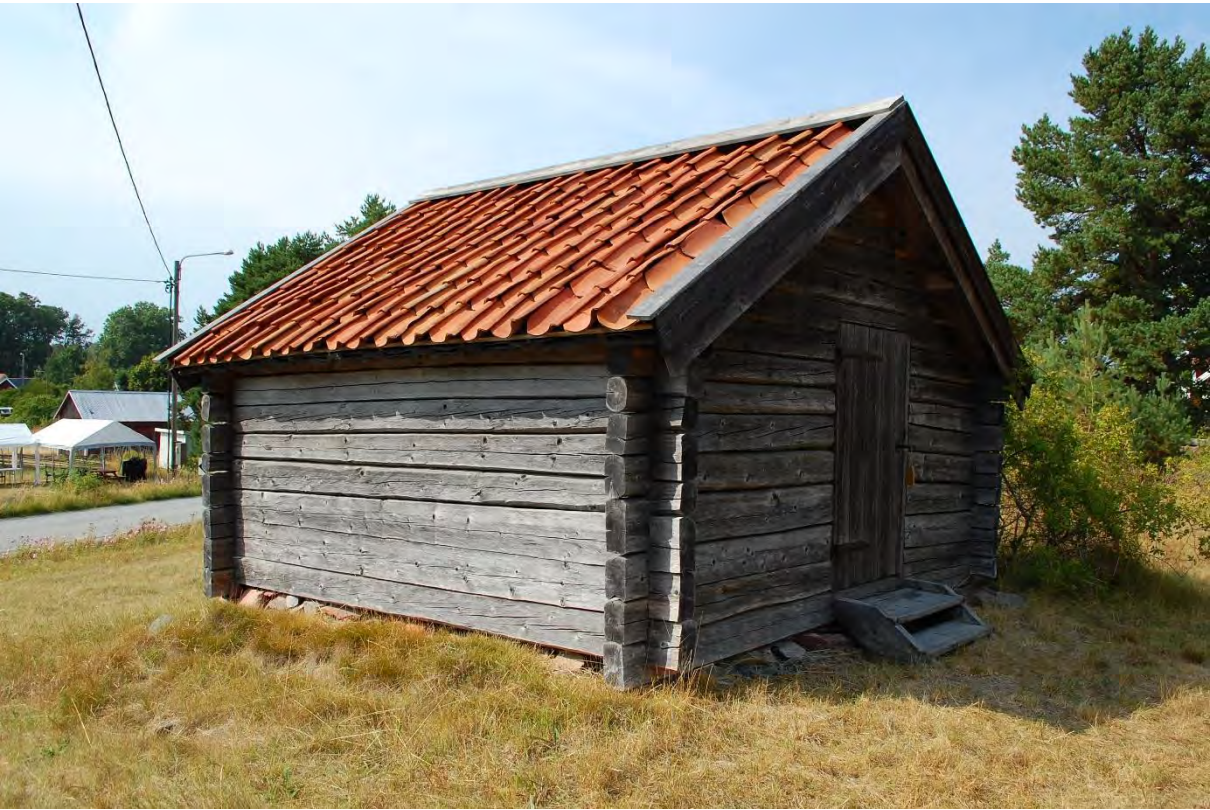
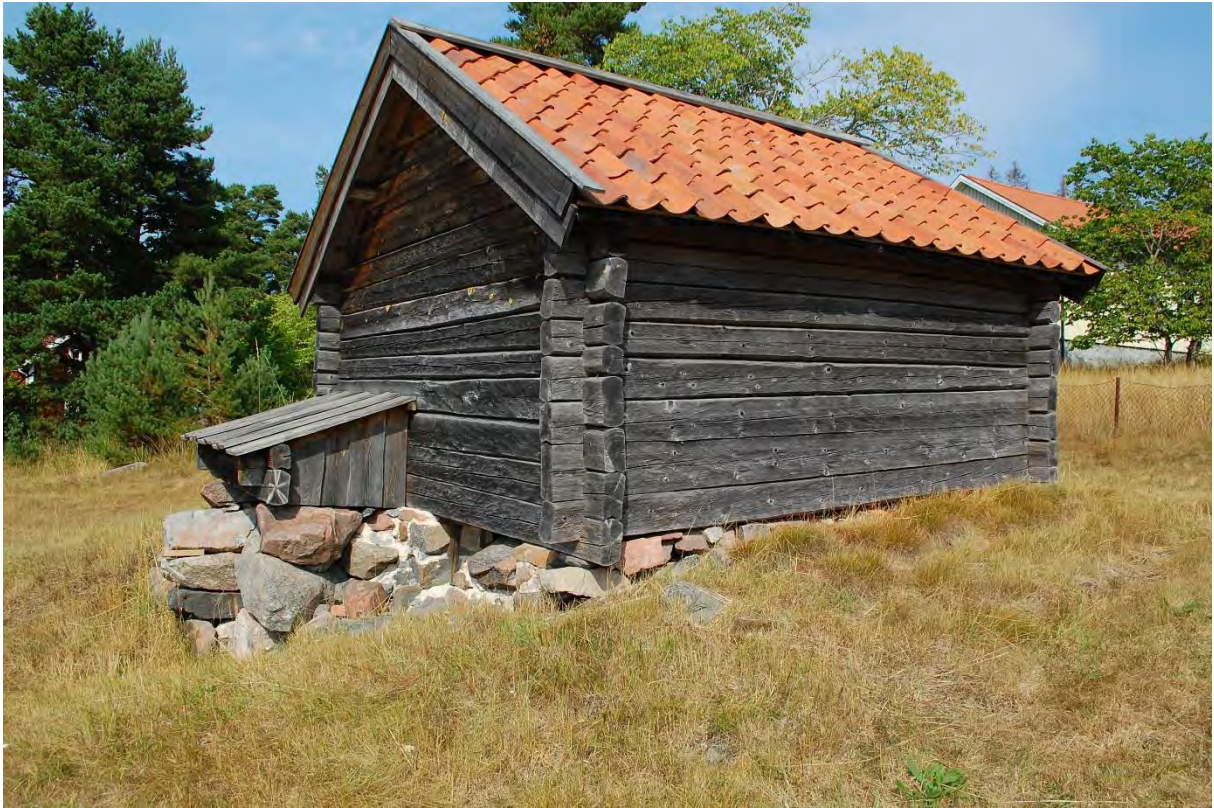
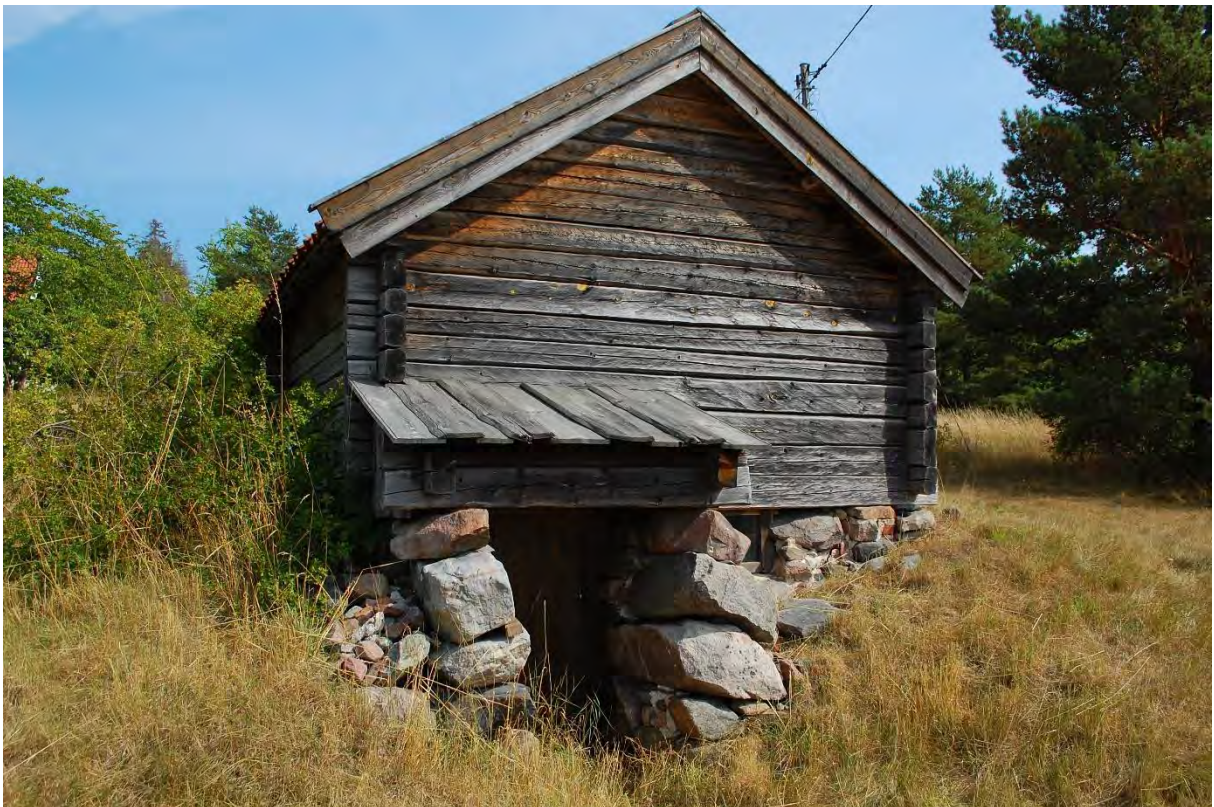
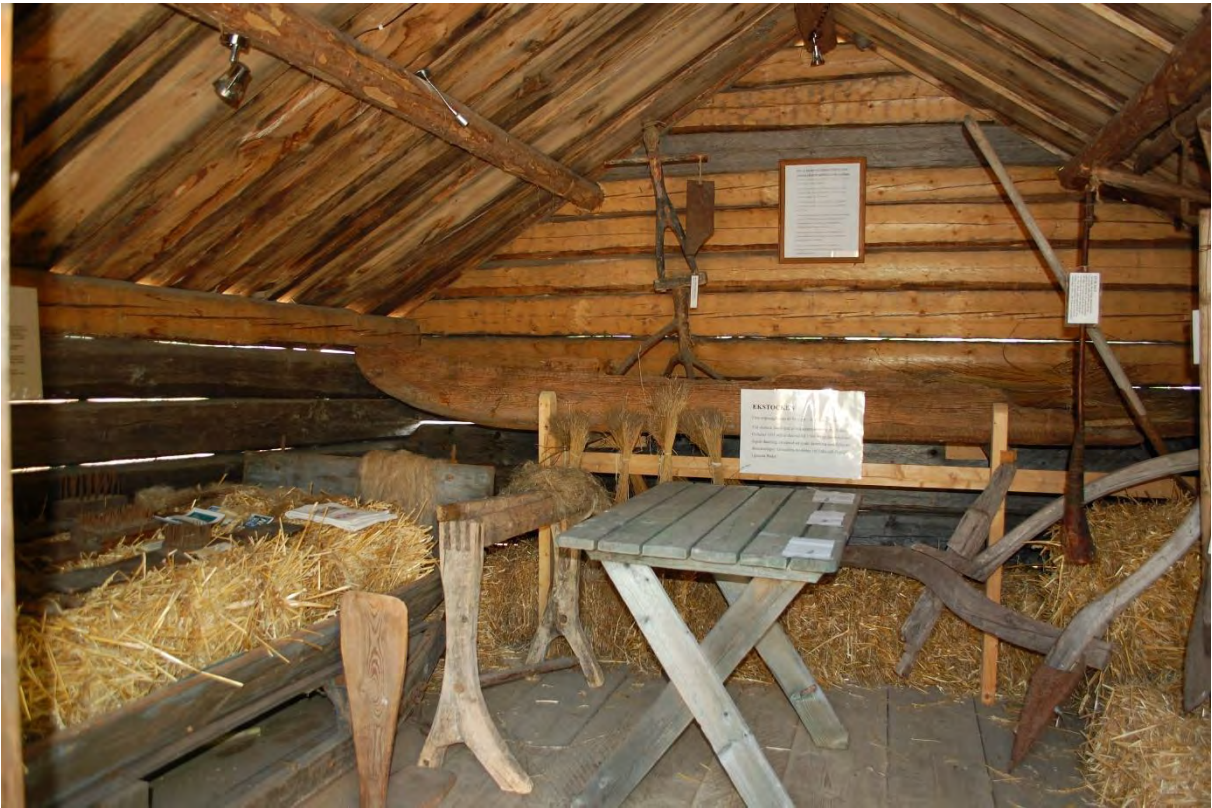
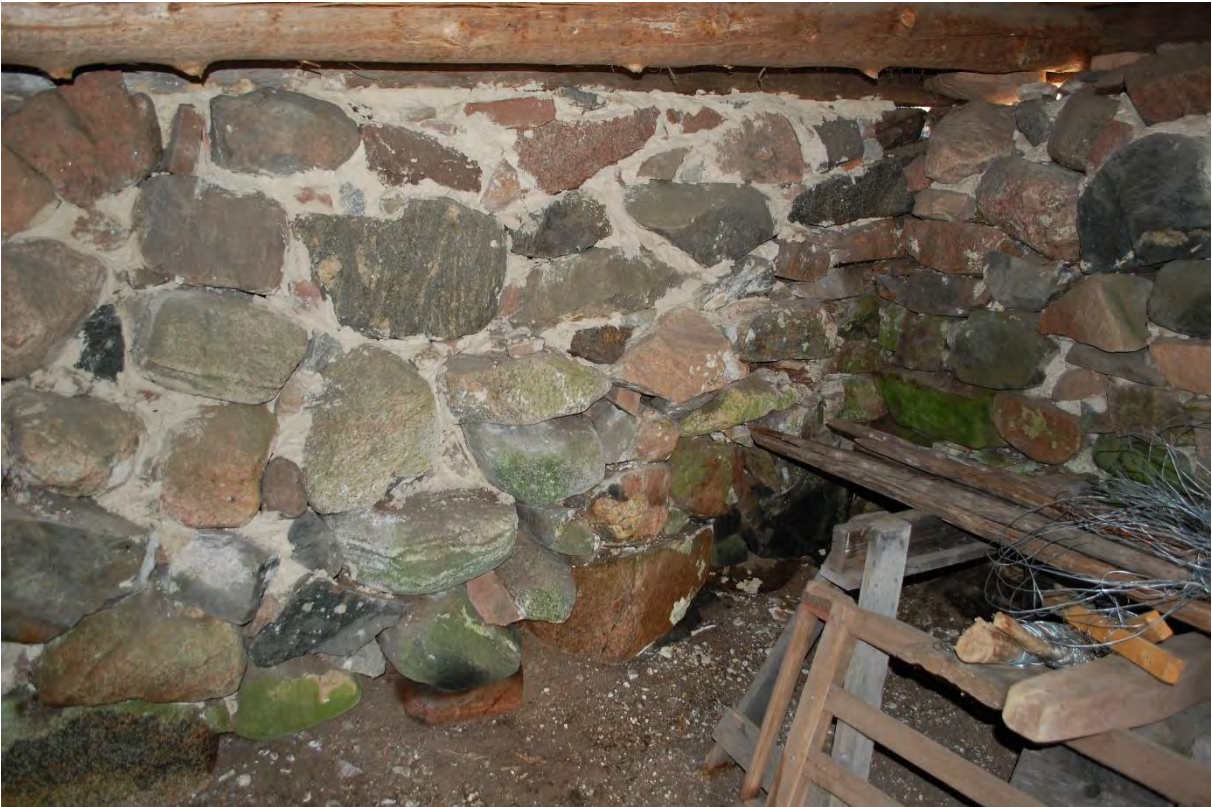
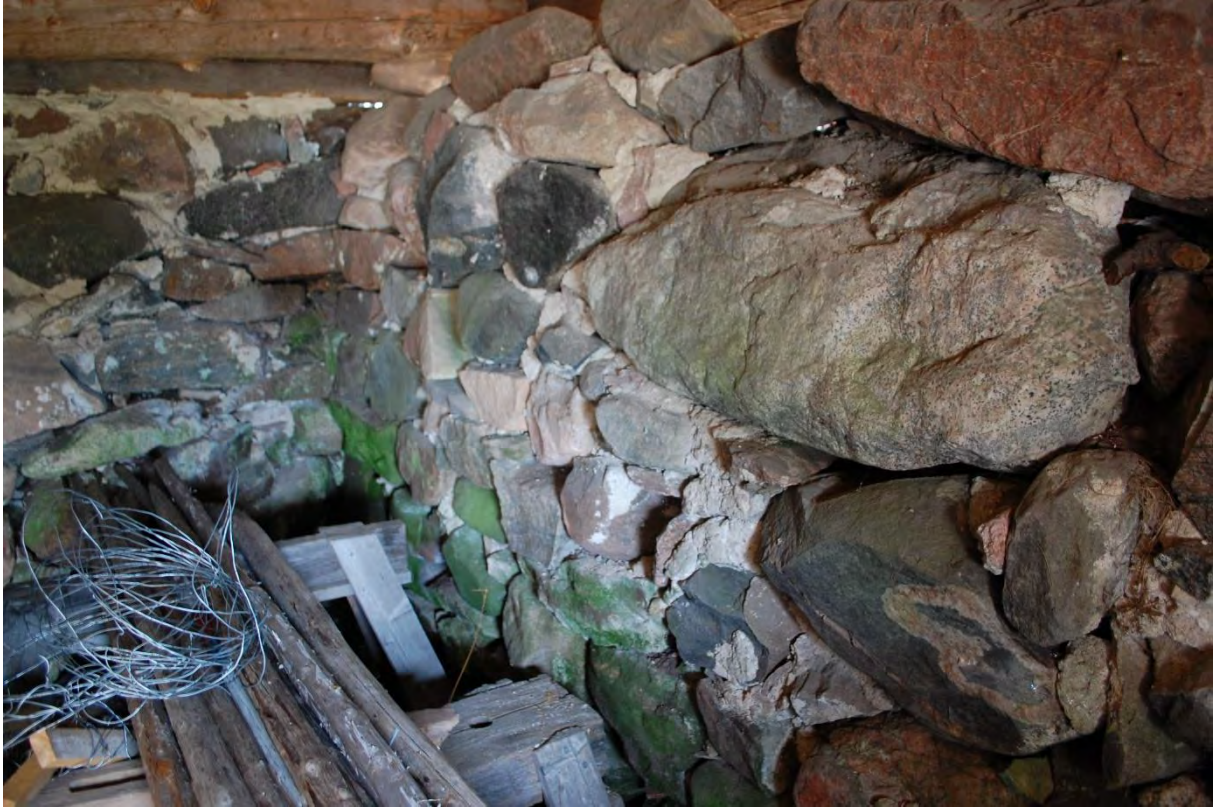
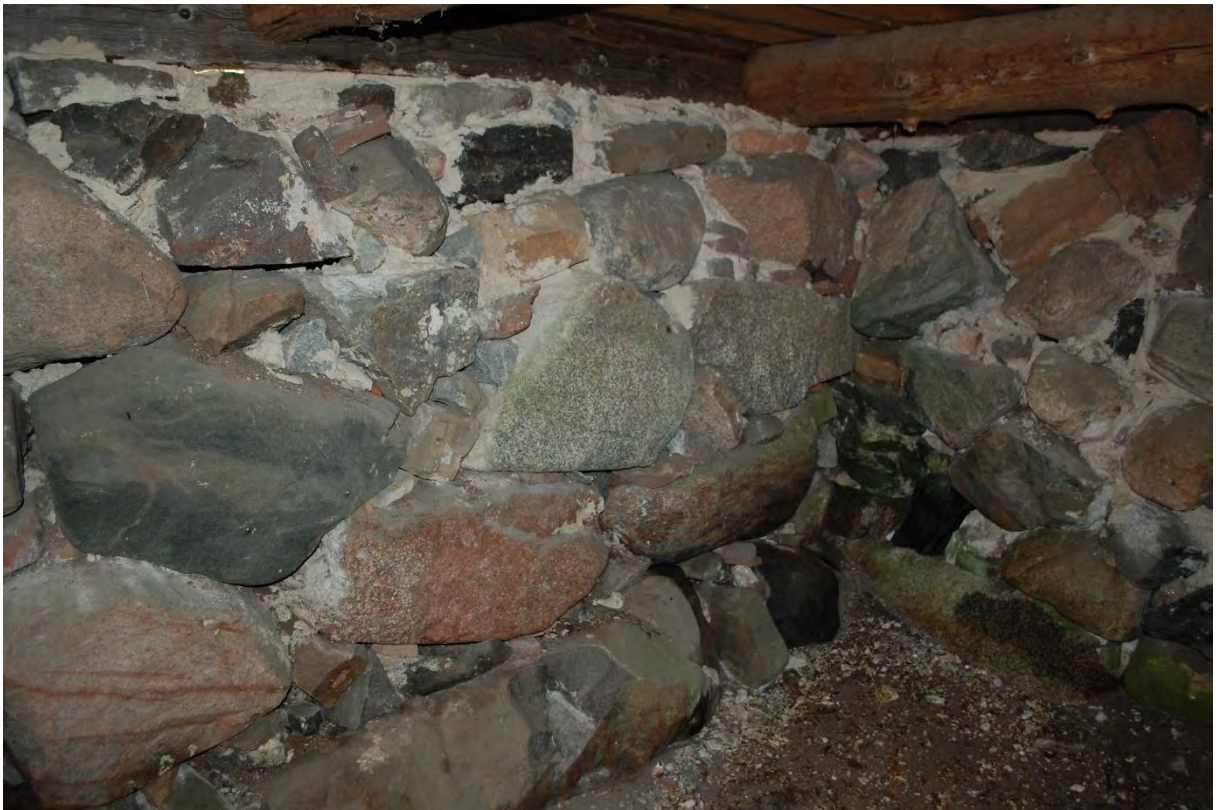
Bilder Fähuset

Envånings timrad byggnad för höförvaring med kostall för en liten ko i källare. Byggt i souterräng med murar och grund av murad ohuggen natursten i olika format. Partier ifogade med murbruk, sannolikt cement. Ett litet fönster.

Sadeltak med enkupigt lertegel. Åstak. Dubbla vindskivor. Nyttillverkad bräddörr. Liten trätrapp med två steg in till höloft. Golv av brädor. Hela byggnaden omålad.
