VÅRDPLAN

## *Kista*

Väddö hembygds- och fornminnesförening,  
Väddö socken, Norrtälje kommun

STOCKHOLMS  
LÄNS  
MUSEUM

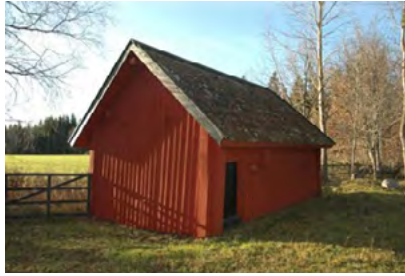
9	<p><b>LINBASTUN</b></p> <p>Linbastun är traditionellt inredd och mörk av rök och eldning.</p>

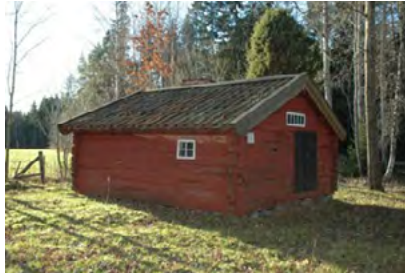
10	<p><b>SMEDJAN</b></p> <p>Smedjan är från tidigt 1800-tal.</p>

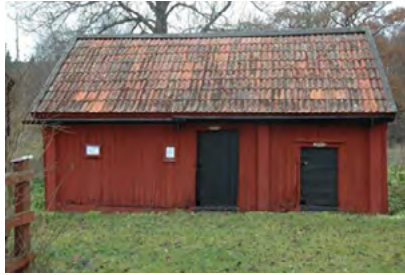
11	<p><b>SALTBODEN</b></p> <p>Saltboden innehåller gamla saltkar och bingar. I den norra delen finns en bod med verktyg.</p>

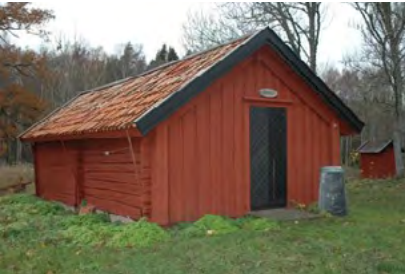
12	<p><b>KAFFESTUGAN</b></p> <p>Den gamla mangelboden är i främre delen på bilden idag inredd som ett mindre kök. I den bakre delen finns fortfarande en mangel. Under huset finns en källare.</p>

Enplanshus med ett rum inrett som kaffestuga, andra delen mangelbod, jordkällare under hus

Rödfärgat timmer, enkupigt tegel, trätaknock och vindskivor samt vindskivebeslag, trähängränna ovan entré till mangelbod, svarta bräddörrar, vita fönsterbågar, en- luftsfönster med tre rutor

Låg trätrall till kaffestuga, hög sten samt tröskel till mangelbod, låg dörr till källare i slänt
