# UNDERHÅLLS- OCH ÅTGÄRDSPROGRAM

STOCKHOLMS LÄNS MUSEUM 2012 – DNR 2012:031

## Färingsö hembygdsförening

Färingsö hembygdsförening  
Färentuna socken  
Ekerö kommun  
Uppland  
2012

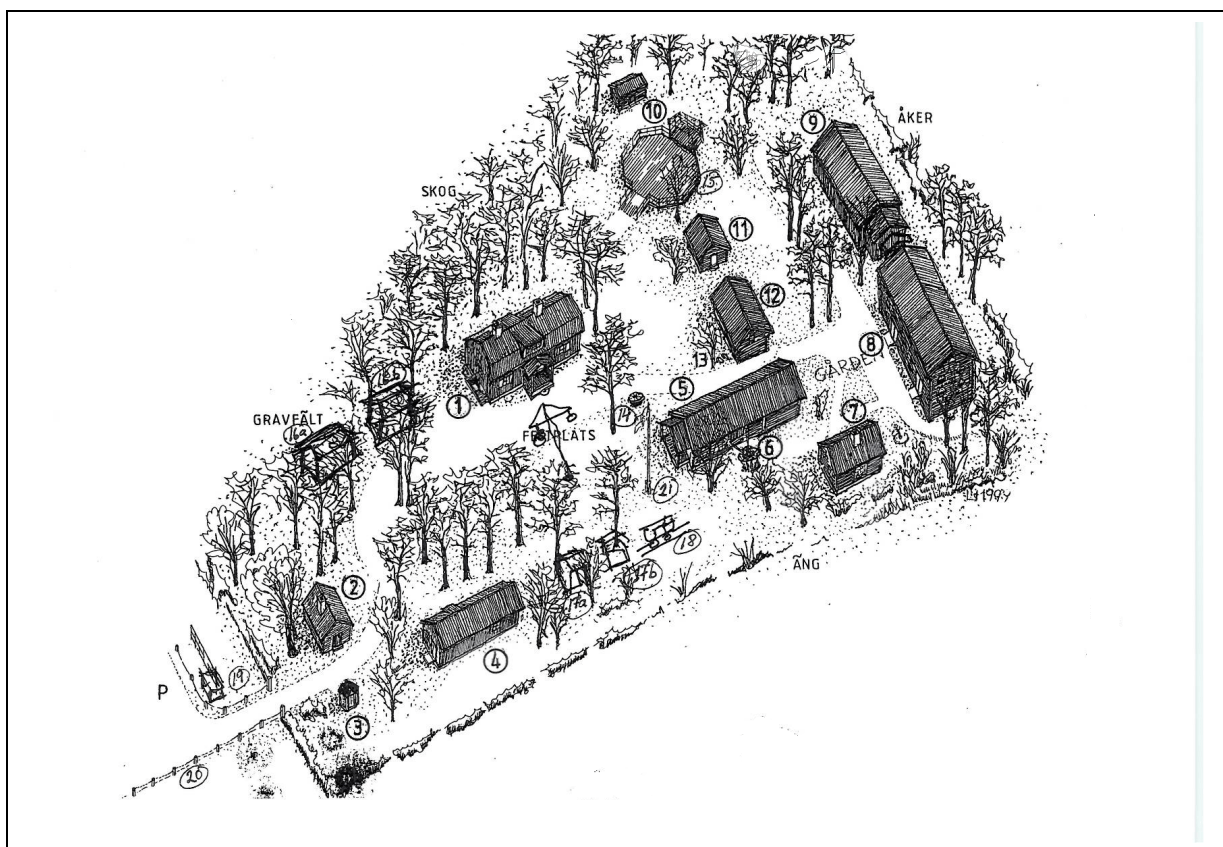
### 2.1.2 Situationsplan

Byggnadsinventeringen redovisar översiktligt vilka byggnader som finns inom hembygdsgården. Situationsplanen visar byggnadernas placering och orientering enligt väderstrecken med norr uppåt i bild. Benämningen av byggnaderna är desamma som allmänt brukas inom hembygdsföreningen. Byggnader ägda av föreningen men placerade utanför hembygdsgården redovisas i text och bild och om möjligt även i situationsplanen.

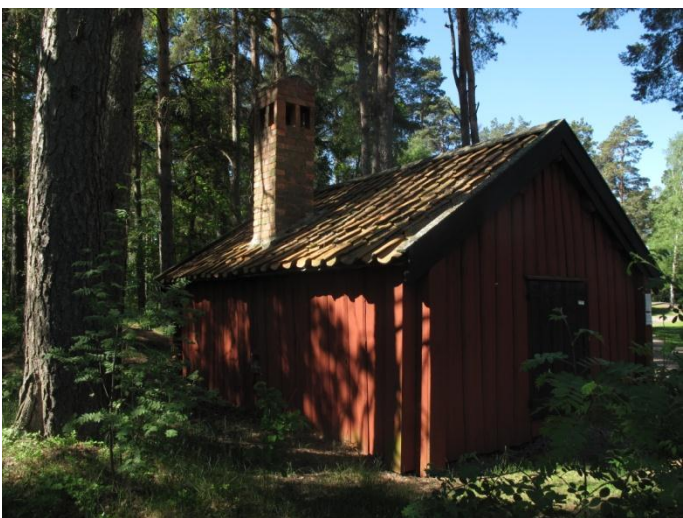
| 2 | <b>SMEDJAN</b><br>Smedjan är från Ventholmens gård och härstammar från 1710. Den flyttades till hembygdsgården 1963 och återinvigdes 1967. | |

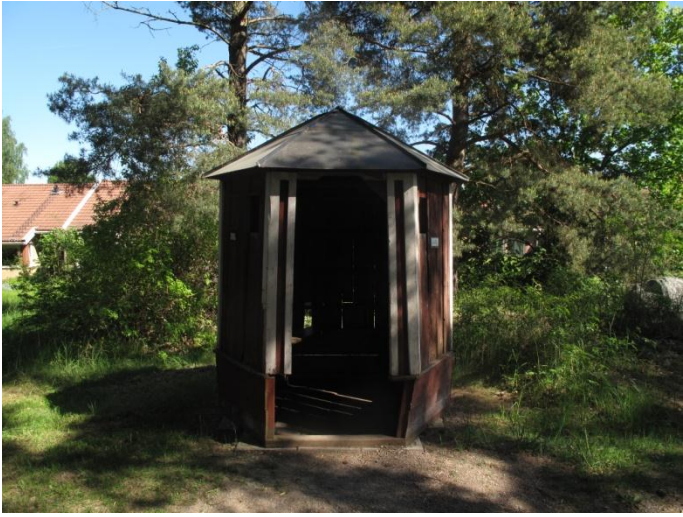
| 3 | <b>SEKKANTEN</b><br>Väntkuren kommer från Alby gård, Sånga. | |

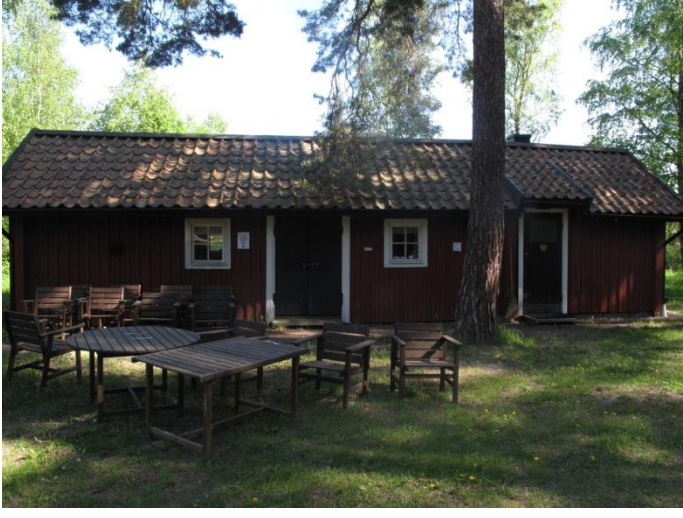
| 4 | <b>STALLET</b><br>Kyrkstallet kommer från Färentuna kyrka och återuppbyggdes på platsen 1975. I byggnaden finns toaletter som tillkom på 1980-talet. | |

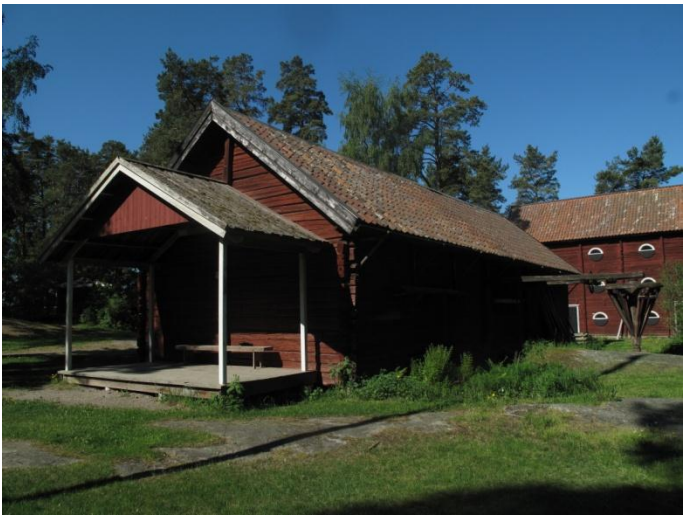
| 5 | <p>LOGEN</p> <p>Logen kommer från Bredlöt och är från 1820-talet. Den förvärvades 1957.</p> | |

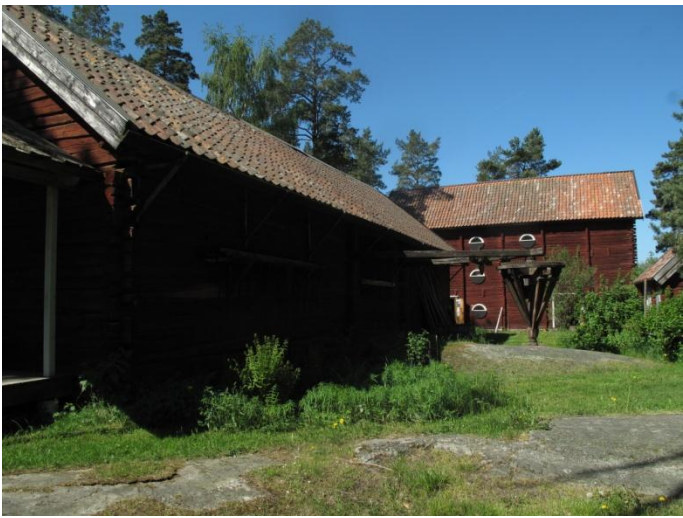
| 6 | <p>OXVANDRINGEN</p> <p>Oxvandringen kommer från Stora Prästviken på Lovö och återuppbyggdes på platsen 1972-73.</p> | |

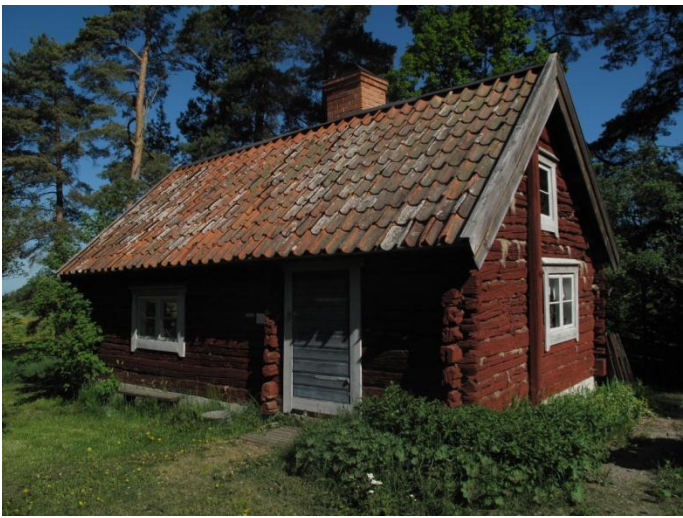
| 7 | <p>STUGAN</p> <p>Stugan är byggd omkring 1790 och ombyggd på 1850-talet. Den återuppbyggdes på platsen 1994-95.</p> | |

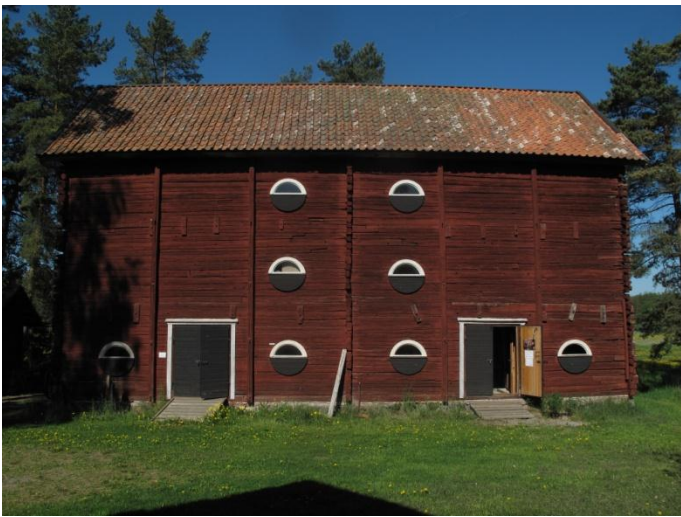
| 8 | <p><b>MAGASINET</b></p> <p>Magasinet kommer från Stavsborgs gård och är ursprungligen från 1791. Det återuppbyggdes på platsen 1981-85.</p> <p>Magasinet har fina märkningar i timmerstockarna invändigt i form av små skyltar med numrering.</p> | A two-story wooden building with a gabled roof and several small circular windows. The building is made of dark wood and has a rustic appearance. It is situated on a grassy area with trees in the background. |

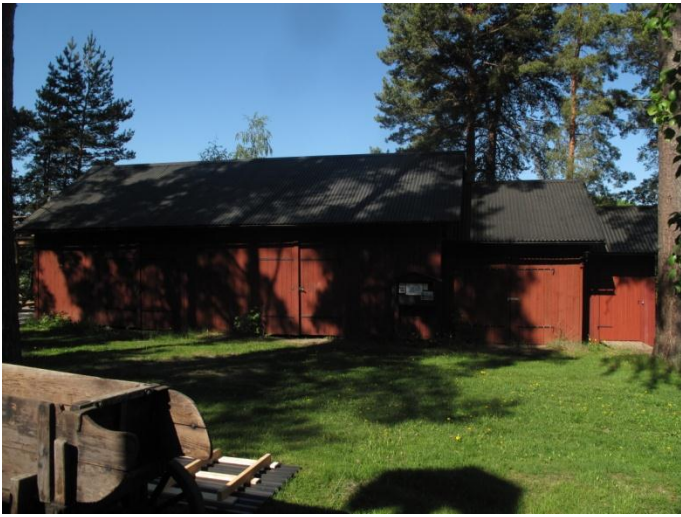
| 9 | <p><b>VAGNSLIDRET</b></p> <p>Vagnslidret byggdes 1989.</p> | A long, low wooden building with a gabled roof, likely a wagon shed. The building is made of dark wood and has a rustic appearance. It is situated on a grassy area with trees in the background. |

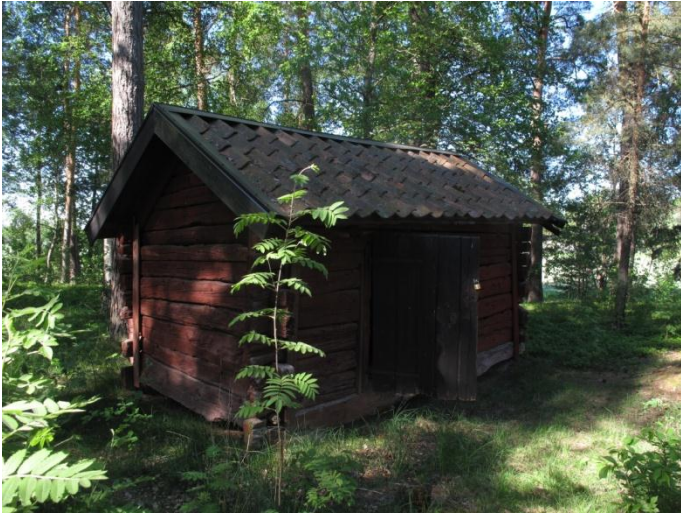
| 10 | <p><b>FISKARBODEN</b></p> <p>Boden kommer från Högby och är från omkring 1790. Den återuppbyggdes på platsen 1953.</p> | A small wooden building with a gabled roof, likely a fish house. The building is made of dark wood and has a rustic appearance. It is situated on a grassy area with trees in the background. |

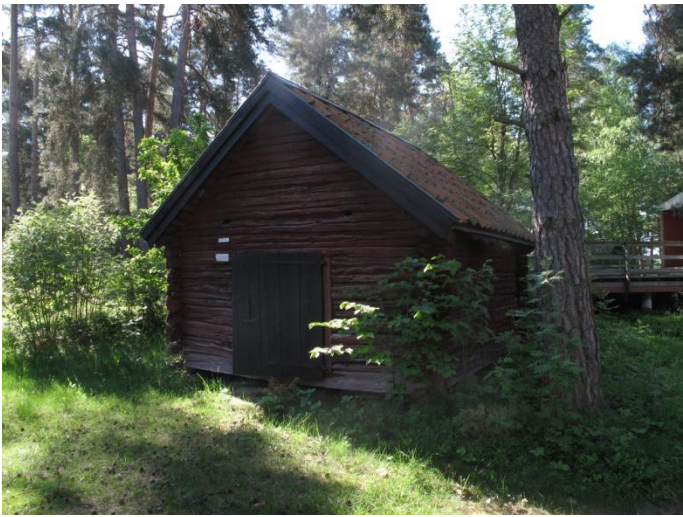
| 11 | <b>MANGELBODEN</b><br>Mangelboden kommer från Kungsberga 7. Den är byggd omkring 1780 och återuppbyggdes på platsen 1965. | |

## 2.2.12 Byggnad 11 Mangelboden

| | Beskrivning |
|---|---|
| <b>Interiör</b> | Timmerväggar, synligt vasstak på rafter, plankgolv, mangel |

**3.1.12 Byggnad 11 Mangelboden**

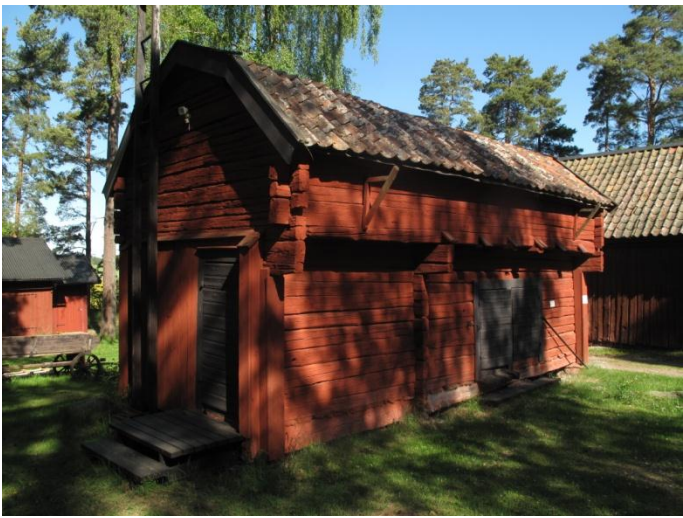
| 12 | <b>LOFTBODEN</b><br>Loftboden kommer från Kungsberga 11. Den är ursprungligen från omkring 1780 och återuppbyggdes på platsen 1949. | |

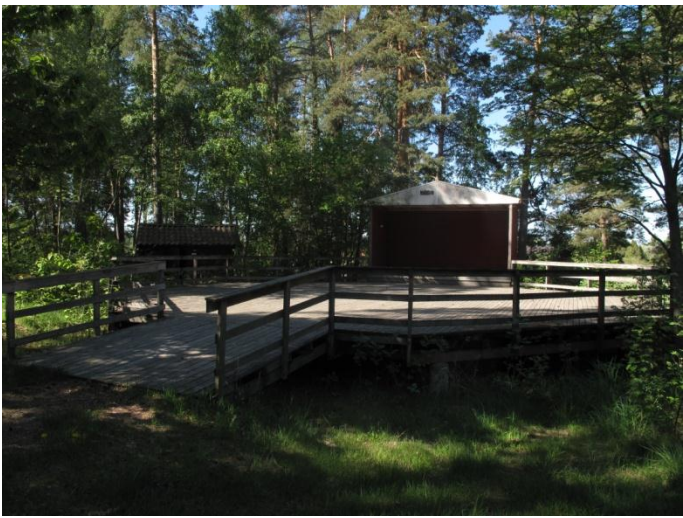
| 15 | <b>DANSBANAN</b><br>Den åttakantliga dansbanan används vid diverse festligheter och har en liten scen. | |

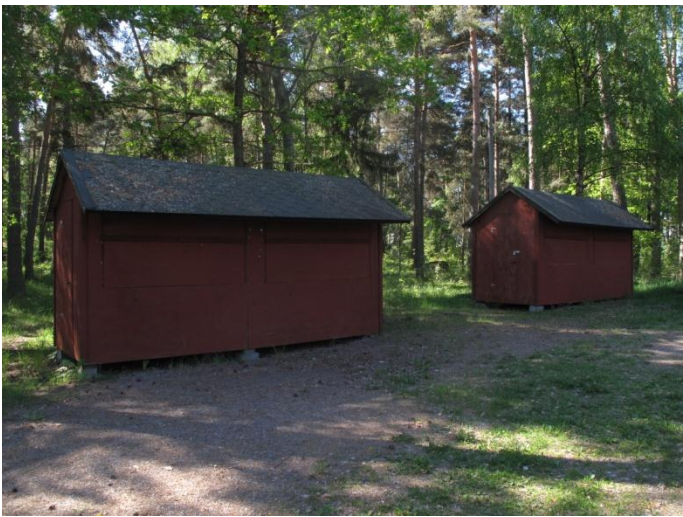
| 16 | <p>LOTTERIBODAR A, B</p> <p>Lotteribodarna används vid festligheter för försäljning av lotter, böcker och broschyrer m.m.</p> | A photograph showing two small, rectangular wooden sheds painted a deep red color. They are situated on a dirt path in a sun-dappled forest. The shed in the foreground is larger and has a dark, gabled roof. A smaller, similar shed is visible in the background to the right. |

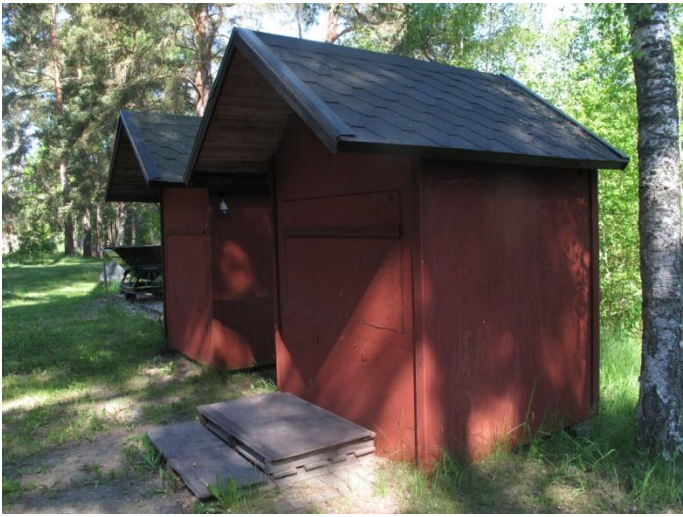
| 17 | <p>GLASSBODAR A, B</p> <p>Glassbodarna används vid festligheter för försäljning av glass, godis och korv m.m.</p> | A photograph of a red wooden shed with a steep, dark gabled roof. It has a small wooden platform or steps leading to its entrance. The shed is located in a grassy area with trees in the background. The lighting suggests it's daytime with shadows cast on the ground. |

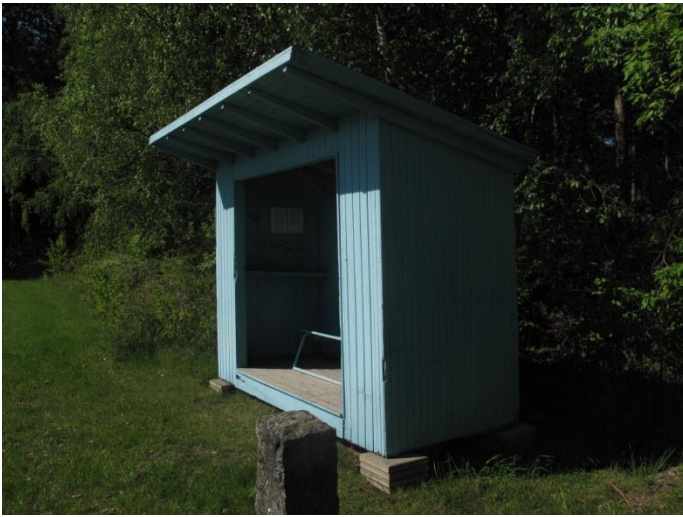
| 19 | <p>BUSSKUR</p> <p>Liten blå busskur.</p> | A photograph of a small, light blue bus shelter. It has a simple, open-sided design with a flat roof supported by thin poles. The shelter is built on a wooden base and is surrounded by green grass and dense trees. |
