# UNDERHÅLLS- OCH ÅTGÄRDSPROGRAM

STOCKHOLMS LÄNS MUSEUM 2012 – DNR 2012:031

## Granby hembygdsgård, Fasterna hembygdsförening

Granby hembygdsgård, Fasterna hembygdsförening  
Fasternas socken  
Norrtälje kommun  
Uppland  
2012

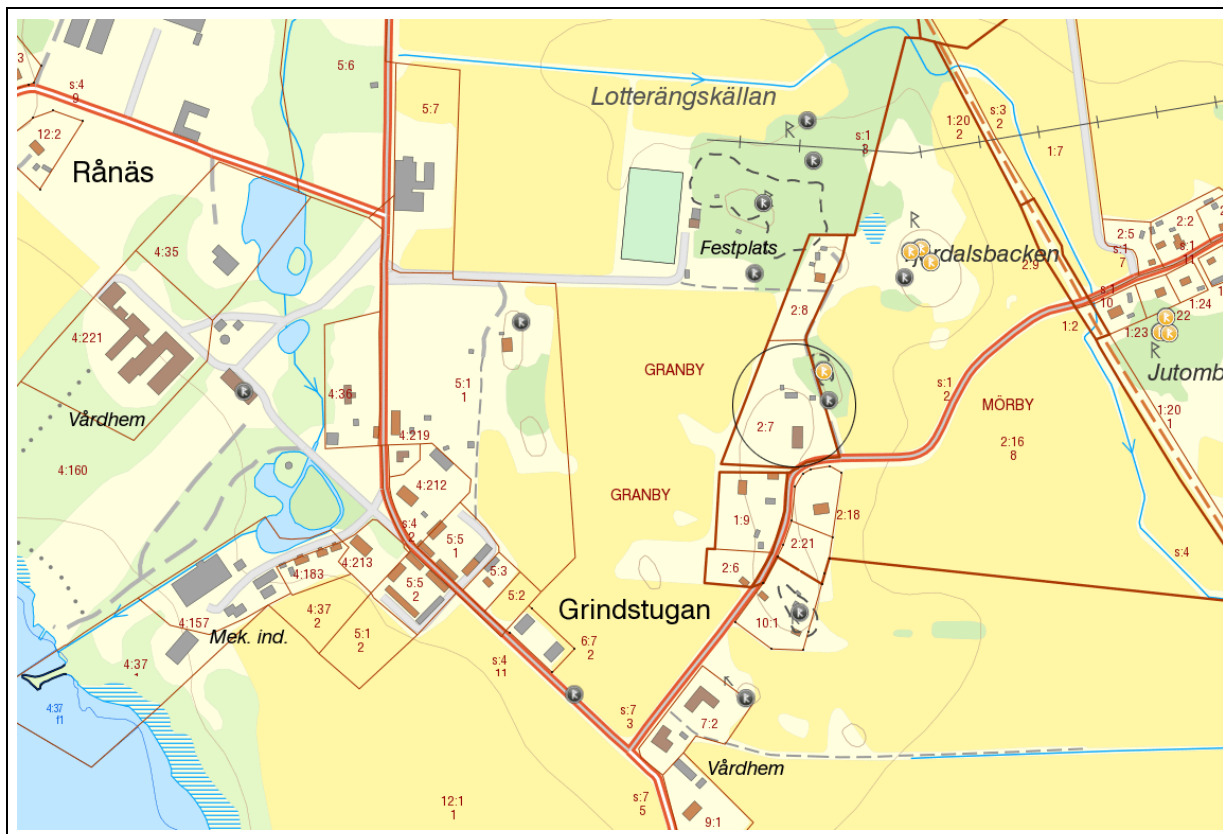
### 2.1.2 Situationsplan

Byggnadsinventeringen redovisar översiktligt vilka byggnader som finns inom hembygdsgården. Situationsplanen visar byggnadernas placering och orientering enligt väderstrecken med norr uppåt i bild. Benämningen av byggnaderna är desamma som allmänt brukas inom hembygdsföreningen. Byggnader ägda av föreningen men placerade utanför hembygdsgården redovisas i text och bild och om möjligt även i situationsplanen.

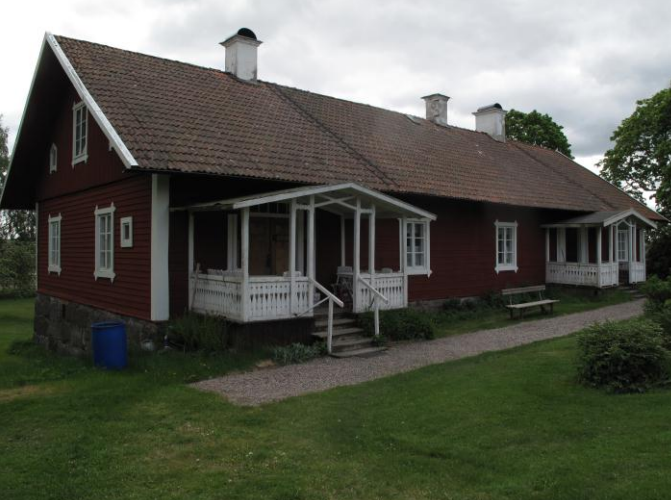
| Nr | Byggnad - funktion förr och nu | Foto |
|---|---|---|
| 1 | <p>GRANBY 2:7, STATARLÄNGAN,<br/>GRANBY NORRGÅRD</p> <p>Byggnaden var tidigare statar-<br/>/arbetarlänga av bättre karaktär. Huset är<br/>uppfört 1876-77 och hyser idag<br/>föreningen olika utställningar samt<br/>samlingssalar och kontor.</p> | |

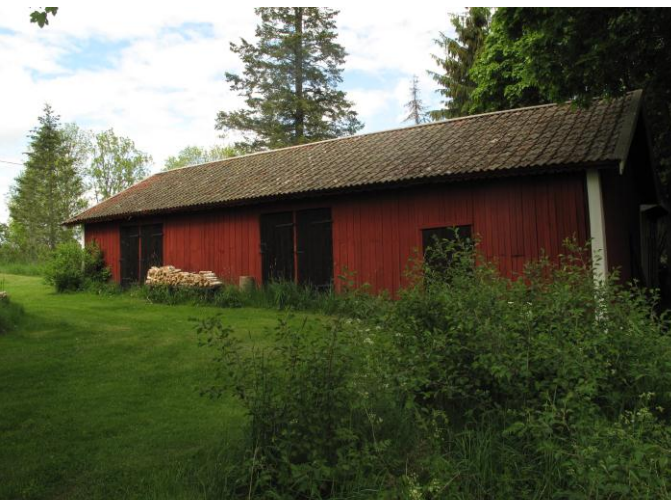
| Nr | Byggnad - funktion förr och nu | Foto |
|---|---|---|
| 3 | <p>VEDBODEN/SNICKARBODEN/<br/>HÖNSHUSET</p> <p>I längan förvaras traditionella redskap<br/>samt en del maskiner.</p> | |

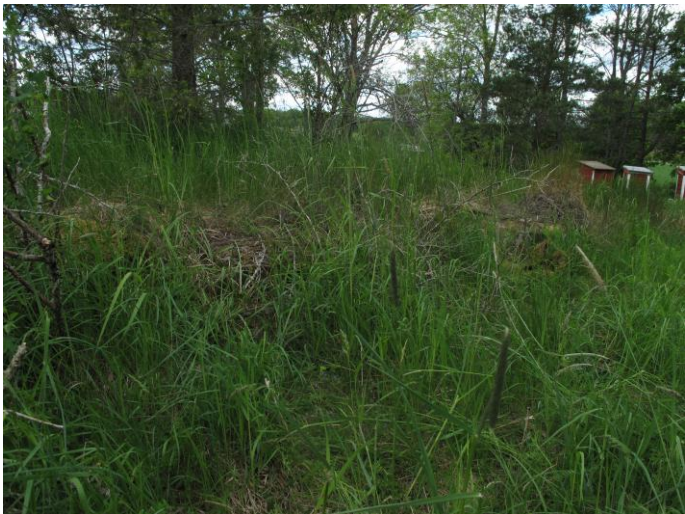
| 6 | <p>MURGRUNDEN</p> <p>Murgrunden är ett historiskt spår från en tidigare byggnad.</p> | |
