# UNDERHÅLLS- OCH ÅTGÄRDSPROGRAM

STOCKHOLMS LÄNS MUSEUM 2012 – DNR 2012:031

## Västergården och museerna i Mellansjö, Ljusterö hembygdsförening

Västergården och museerna i Mellansjö, Ljusterö hembygdsförening  
Ljusterö socken  
Österåkers kommun  
Uppland  
2012

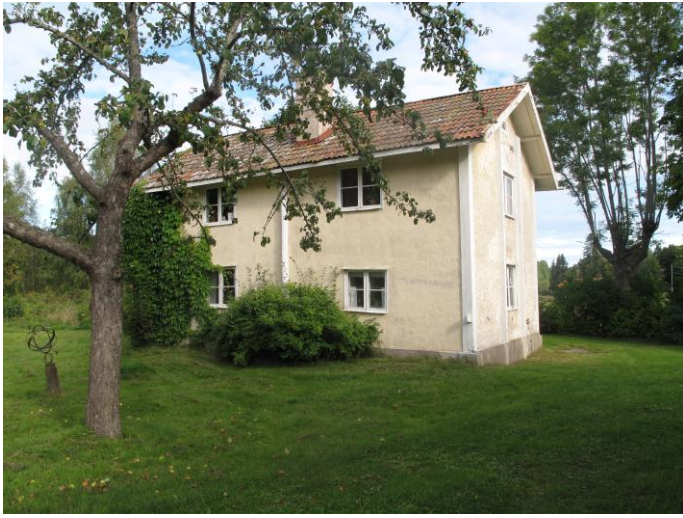
| | | |
|---|---|---|
| 1 | <p><b>GAMLA BONINGSHUSET, VÄSTERGÅRDEN</b></p> <p>Gamla boningshuset är uppfört 1847 och troligen flyttat till platsen och byggt med delar av ett äldre hus. Idag står huset tomt, men har funktionen av föreningens museibygnad.</p> | |

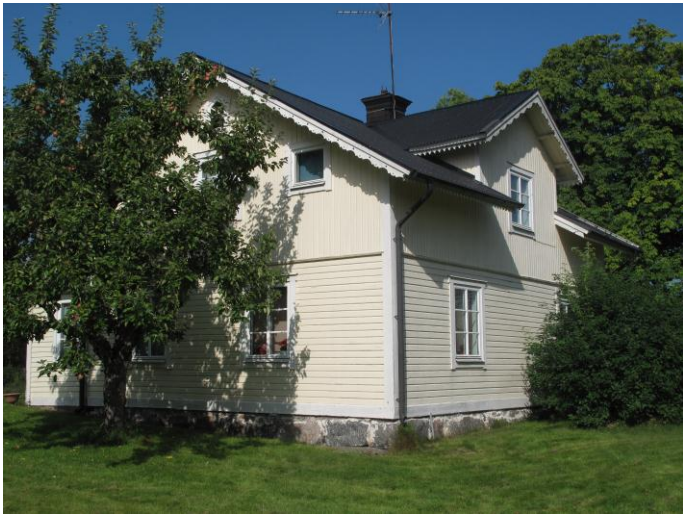
| 2 | <p>YNGRE BONINGSHUSET,<br/>VÄSTERGÅRDEN</p> <p>Det yngre boningshuset är uppfört 1897.<br/>Det är fortfarande inrett som bostad, men<br/>hyser även föreningens kontor och<br/>museala föremål.</p> | |

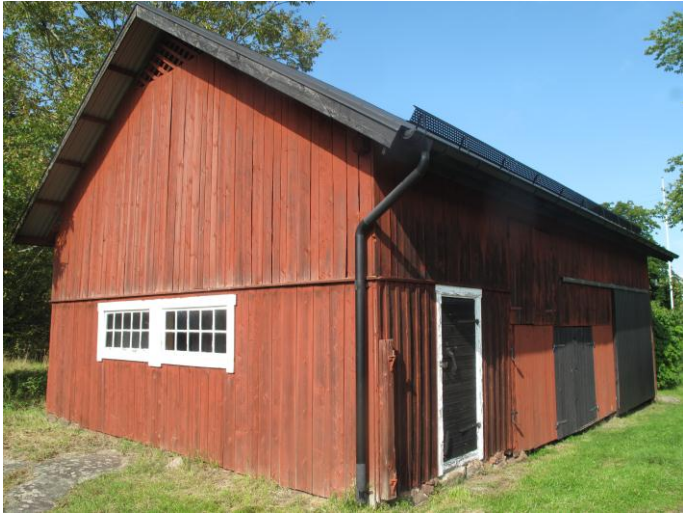
| 3 | <p>VAGNSLIDRET/HÖNSHUSET,<br/>VÄSTERGÅRDEN</p> <p>Byggnaden är uppförd på 1880-talet. I<br/>lidret finns äldre föremål och i höns huset<br/>en traditionell inredning.</p> | |

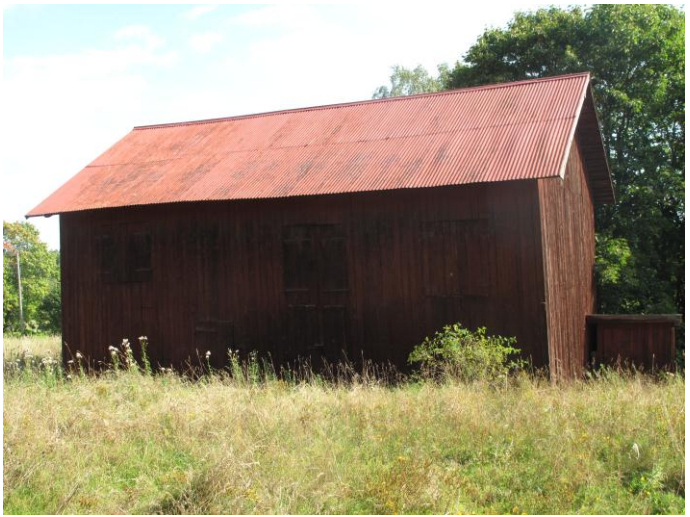
| 5 | <p>LADAN/MAGASINET,<br/>VÄSTERGÅRDEN</p> <p>Ladan hyser bl.a. en sädestork.</p> | |

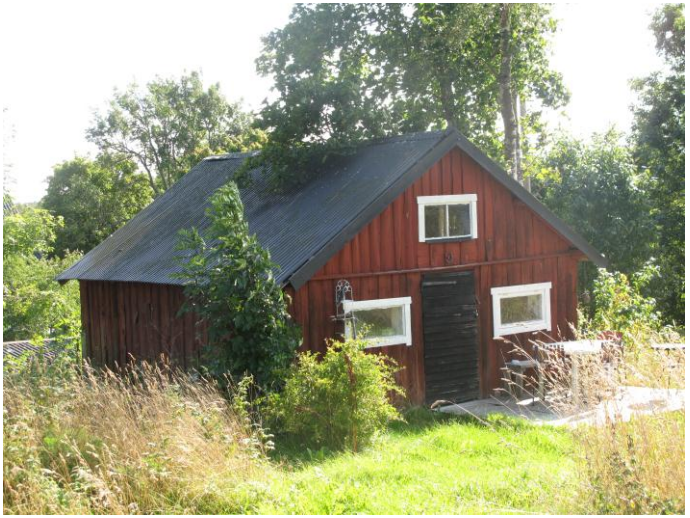
| 6 | <p>DRÄNGSTUGAN, VÄSTERGÅRDEN</p> <p>Drängstugan har en nyare inredning än utsida och hyrs ut till hyresgäst.</p> | |

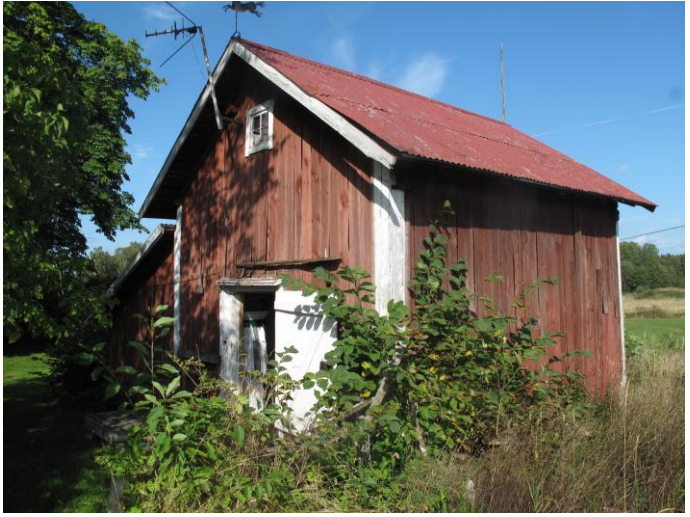
| 7 | <p>MATBODEN/VEDBODEN,<br/>VÄSTERGÅRDEN</p> <p>Matboden har en blandad inredning med bl.a. bostadsmöjlighet.</p> | |

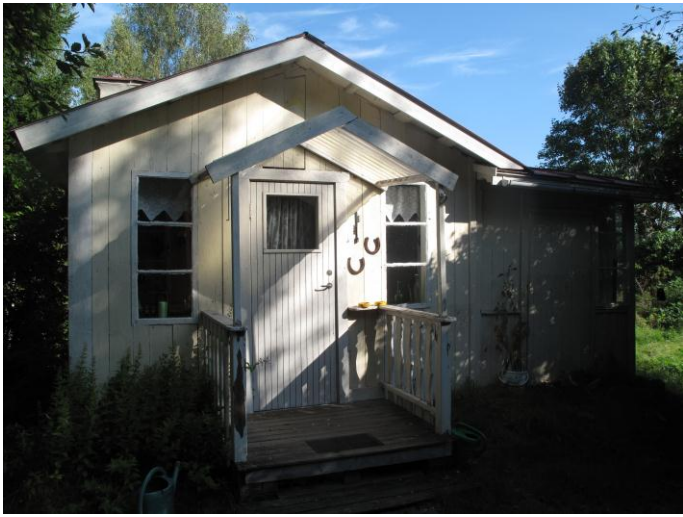
| 8 | <p>KÄLLARSTUGAN, VÄSTERGÅRDEN</p> <p>Källarstugan är inredd som en liten sommarvistelse.</p> | |

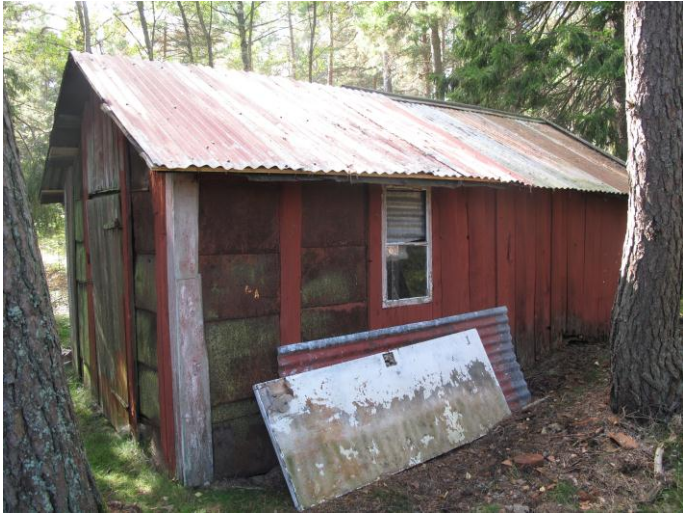
| 9 | <p>SMEDJAN, VÄSTERGÅRDEN</p> <p>Smedjan är inte i bruk. Den står låst med sin originalinredning relativt intakt.</p> | |

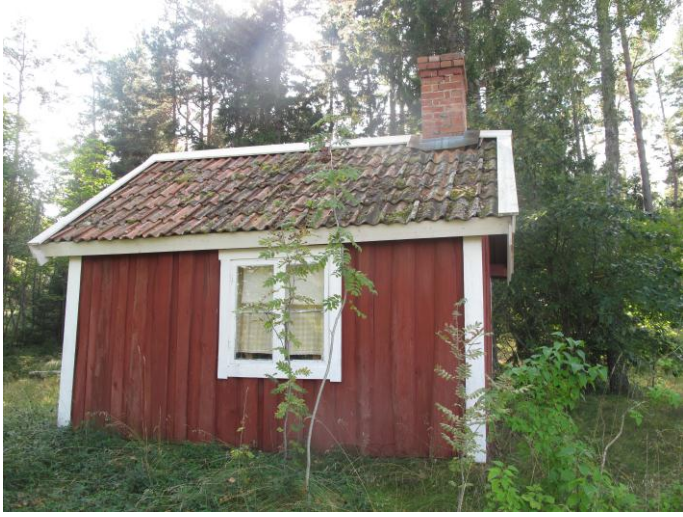
| 10 | <p>TVÄTTSTUGAN TILLHÖRANDE VÄSTERGÅRDEN, VÄSTERGÅRDEN</p> <p>Tvättstugan är komplementsinredd.</p> | |

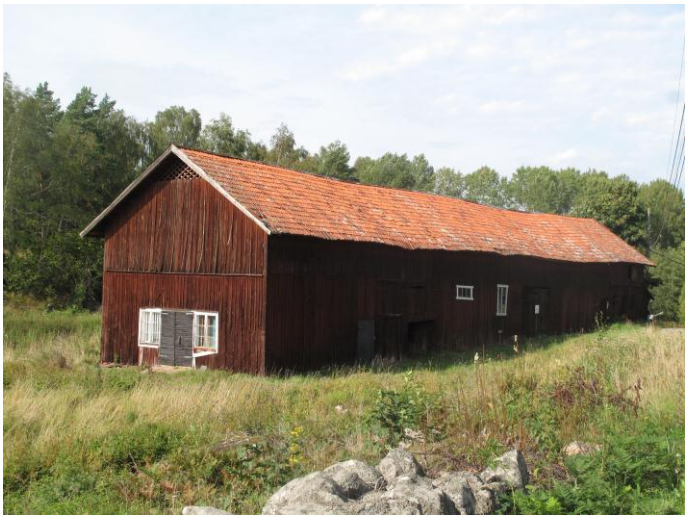
| 11 | ÄNGSLADAN, VÄSTERGÅRDEN<br>Ängsladan hyser både stall och lador. | |

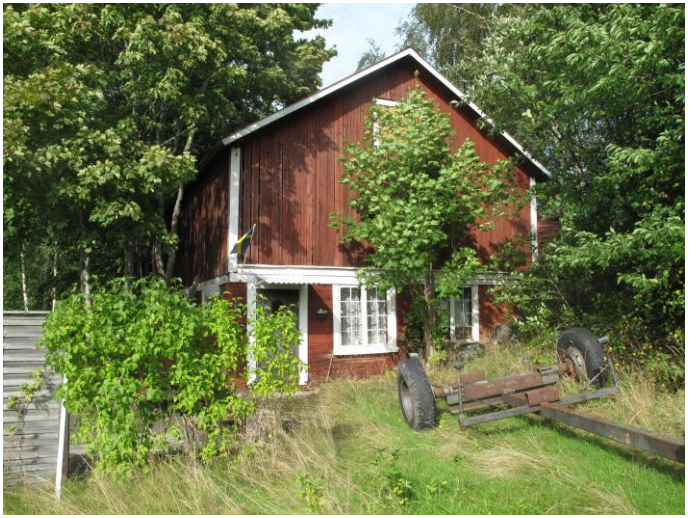
| 12 | LADUGÅRDEN, VÄSTERGÅRDEN<br>I övervåningen på byggnaden finns en mängd äldre och yngre föremål.<br>Nedervåningen har varit uthyrd. | |

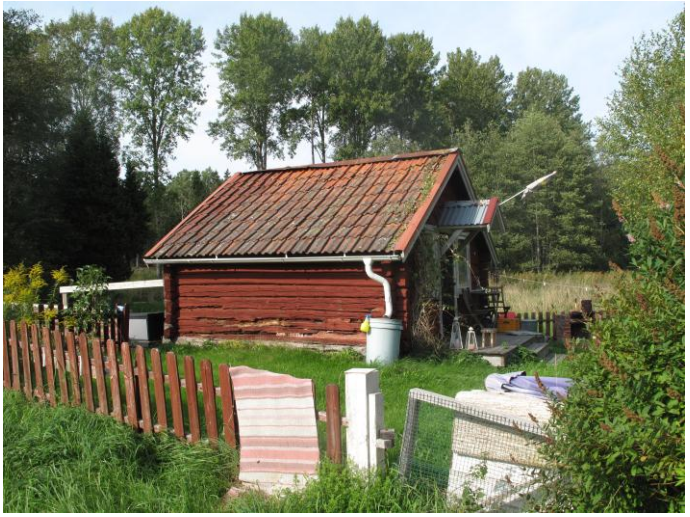
| 13 | TVÄTTSTUGAN, VÄSTERGÅRDEN<br>Tvättstugan, nära Ängsladan och Ladugården, är inredd som sommarvistelse. | |

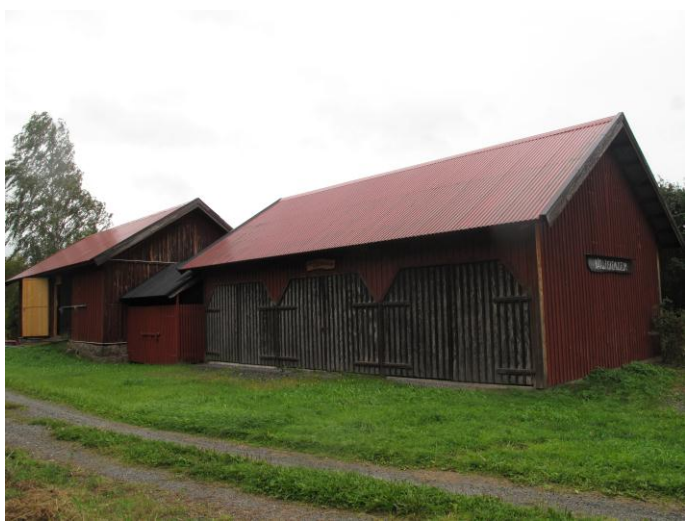
| 14 | <p>ÖSTERMANSKA LADAN,<br/>BÅTSKJULET OCH BÅT- OCH<br/>FISKEMUSEET</p> <p>I Östermanska ladan och Båt- och fiskemuseet finns föreningens huvudsakliga publika utställningar.</p> | |

**Östermanska** ladan innehåller i den östra delen en uppbyggd butiksdel, *affär*, med föremål från flera gamla affärer på Ljusterö från 1900-talets första hälft och delvis sent 1800-tal. I mitten finns ett rum med ett femtiotal äldre *verktyg* av olika slag. Mot nordväst en *tvättstuga* med en gammal mangel och andra föremål och mot väster ett *skolklassrum* med tiotal skolbänkar av olika åldrar, gamla planscher, böcker, svart tavla, orgel, med mera.

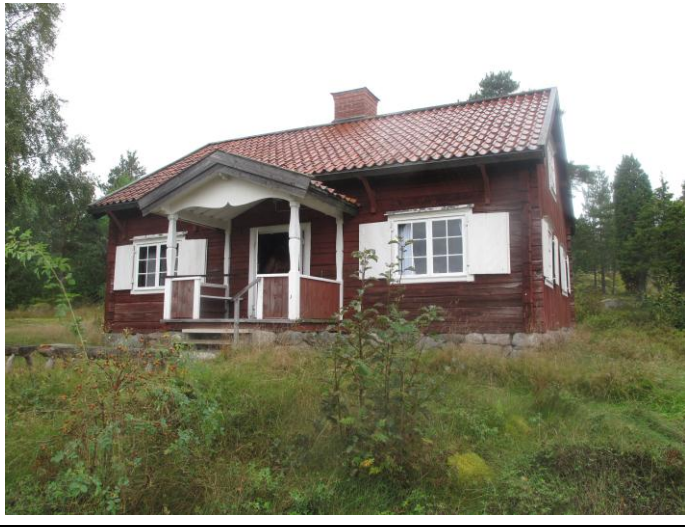
| 15 | <p>VADHOLMAMUSEET</p> <p>I Vadholmamuseet, som är föreningens hembygdsmuseum, visas en möblerad utställning och många äldre föremål från bygden. Byggnaden är ursprungligen uppförd på 1700-talet, men flyttad till platsen på 1930-talet.</p> | |

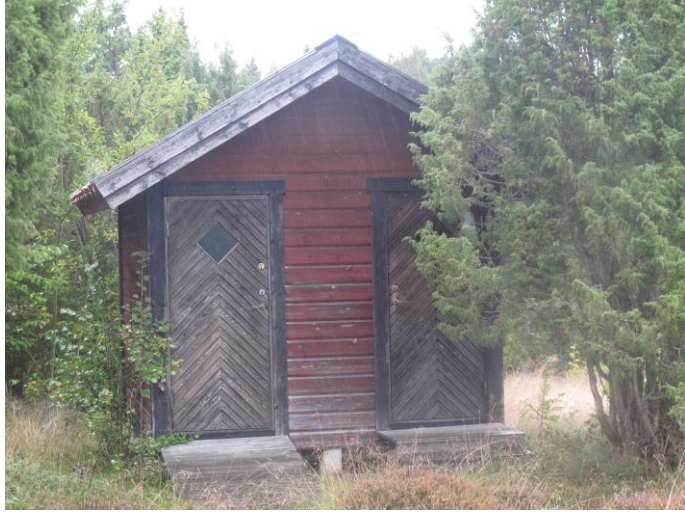
| 16 | <p>BOD VID VADHOLMAMUSEET</p> <p>Redskapsbod på tomten vid museet.</p> | |
