# UNDERHÅLLS- OCH ÅTGÄRDSPROGRAM

STOCKHOLMS LÄNS MUSEUM 2012 – DNR 2012:031

## Österåkers hembygds- och fornminnesförening

Österåkers hembygds- och fornminnesförening  
Österåkers socken  
Österåkers kommun  
Uppland  
2012

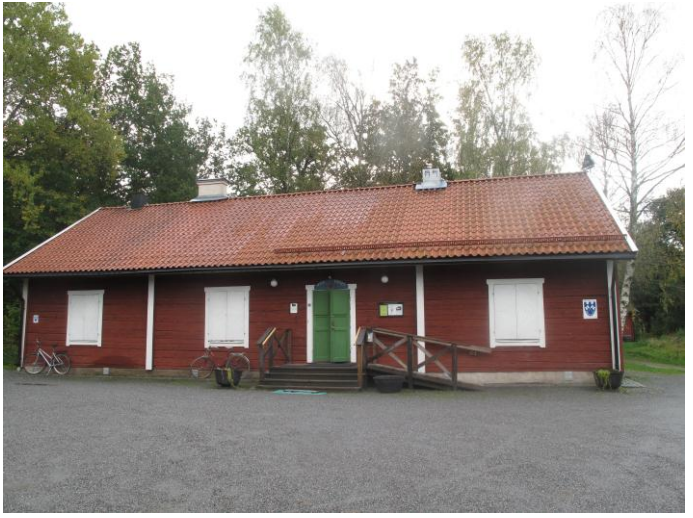
| Nr | Byggnad - funktion förr och nu | Foto |
|---|---|---|
| 1 | <p><b>VITA HUSET, EKBACKEN</b></p> <p>Huset är ursprungligen från 1700-talet och var tidigare reveterat i vitt. Idag består huset av den tidigare övervåningen, som utgör entrévåning, samt vinden som utgör övervåning. Det flyttades till platsen från Österåkers kyrka, där det låg som en flygel till nuvarande prästgården. Nedervåningen hyrs ut till fester, övervåningen hyser kontor.</p> | |

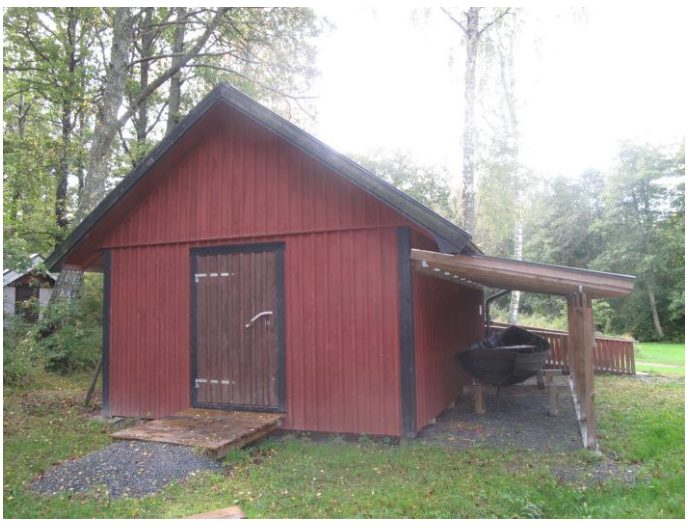
| Nr | Byggnad - funktion förr och nu | Foto |
|---|---|---|
| 2 | <p><b>FÖRRÅDSBODEN, EKBACKEN</b></p> <p>Byggnaden är nyuppförd och innehåller verktyg för gårdsskötseln.</p> | |

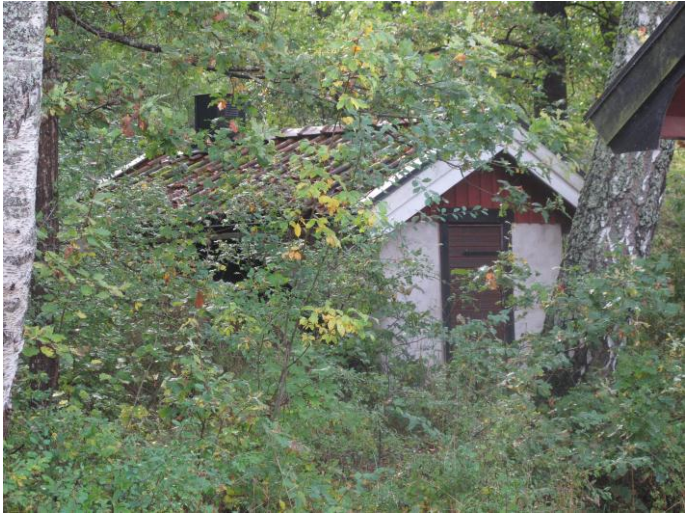
| Nr | Byggnad - funktion förr och nu | Foto |
|---|---|---|
| 3 | <p><b>JORDKÄLLAREN, EKBACKEN</b></p> <p>Jordkällaren är nyuppförd.</p> | |

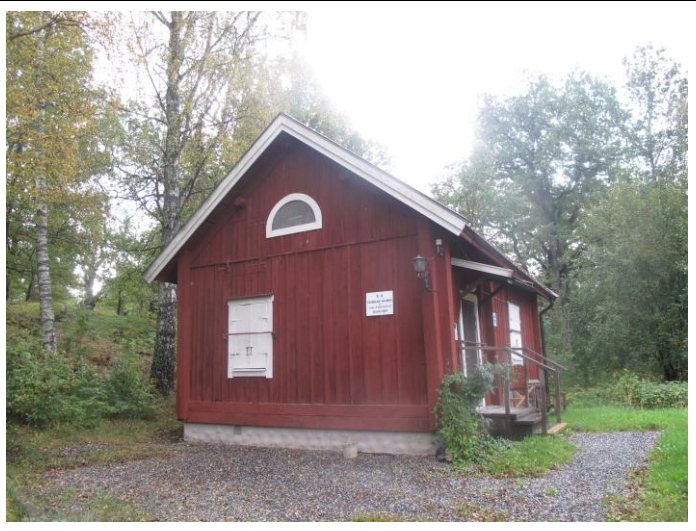
| 4 | <p><b>TORP BERGGREN, EKBACKEN</b></p> <p>Torpet är ett dragontorp med numret 8. Det tillhörde senast dragon Carl Otto Berggren. Han bodde i torpet hela sitt liv. Från 1866 till 1953. Torpet kallades Högbäckatorpet och låg tidigare vid Luffarbacken (nuvarande brf Dragspelet). Huset är belagt med nygammalt innergolv samt pärlspont från ett rivet torp utanför Rydbo. Det färdigställdes 2002. Torpet är uthyrt och fungerar som kuriosabod.</p> | |

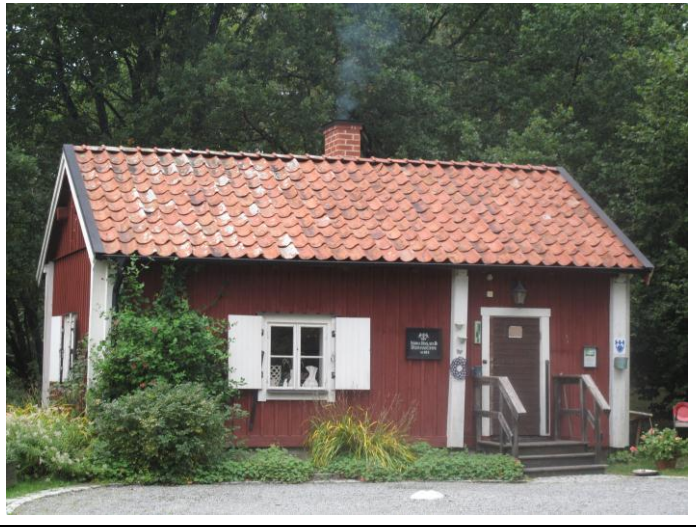
| 5 | <p><b>TORP MOBERG, EKBACKEN</b></p> <p>Torpet är ett gammalt båtsmanstorp och hade nummer 103. Det flyttades till platsen från Hacksta, där det stod och förföll. Den siste båtsmannen som bodde i torpet hette Carl Gustaf Andersson. Han levde där fram till 1896. Stugan flyttades till Ekbacken 1998. Torpet hyrs ut och hyser en keramikverksamhet.</p> | |

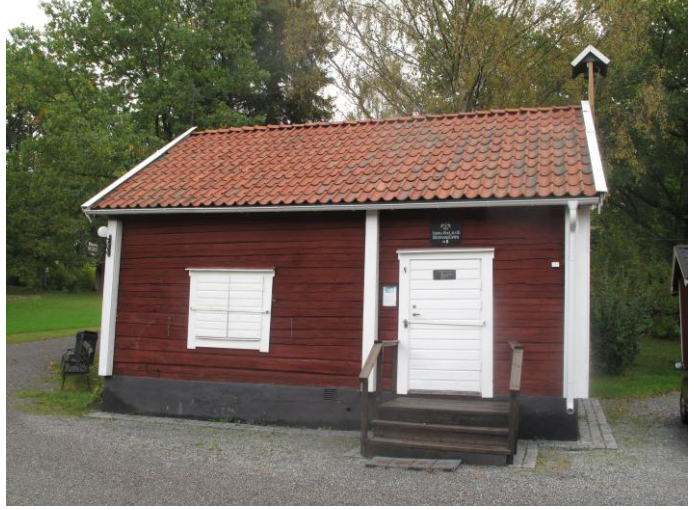
| 6 | <p><b>BÅTSMANSMUSEET, EKBACKEN</b></p> <p>I byggnaden finns ett båtsmanshem, samt i vindsvåningen ytterligare museala föremål, bl.a. om hur indelningsverket fungerade. Torpet tillhörde Åkers skeppslag och låg ursprungligen på Smedby gårds ägor. På 1880-talet flyttades det till Kottlö, nära Smedbybäckens utlopp i Åkers kanal. Föreningen köpte torpet 1957 och det fick sin nuvarande placering 1963. Torpet inreddes till museum och invigdes som det 1991.</p> | |

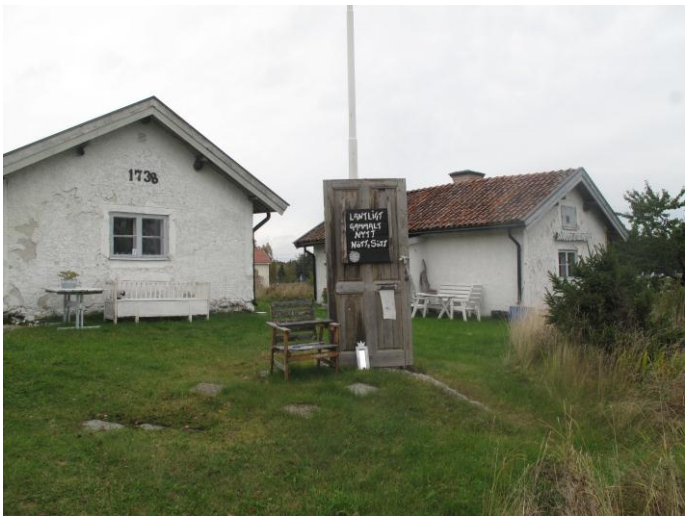
| <p>7<br/>&amp;<br/>8</p> | <p><b>HAGBYSTUGORNA HUS 1 &amp; 2, HAGBY</b></p> <p>Stugorna ingick i sammanhanget Hagby by, där det fanns flera hus. Byn härstammar från 1700-talet och kallades Haghaby. I de två kvarvarande stugorna, som rustades upp av föreningen när de överläts av kommunen 1987, finns hantverks- och kuriosabutiker. Husen hyrs ut.</p> | |

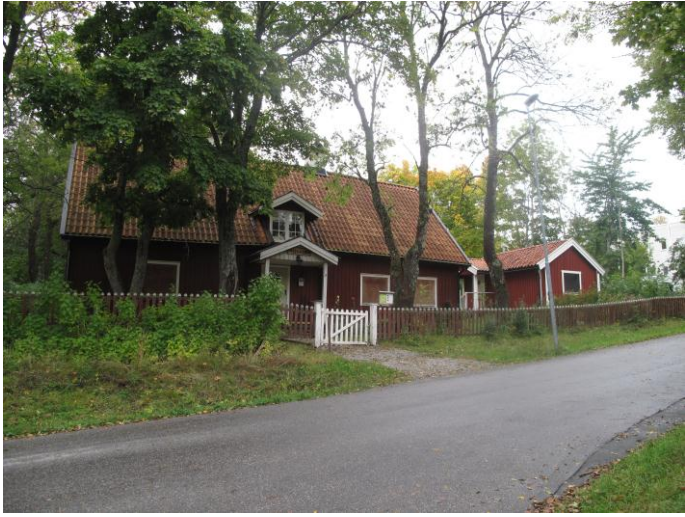
| <p>9<br/>&amp;<br/>10</p> | <p><b>FATTIGSTUGAN/HEMBYGDSMUSEET &amp; TANT KLARAS STUGA, SMEDBY</b></p> <p>I det tidigare fattighuset är ett museum inrett i två plan. Det renoverades av föreningen 1983-84. Den lilla röda stugan på tomten är uthyrd till en smed. Det flyttades till tomten 1992.</p> | |

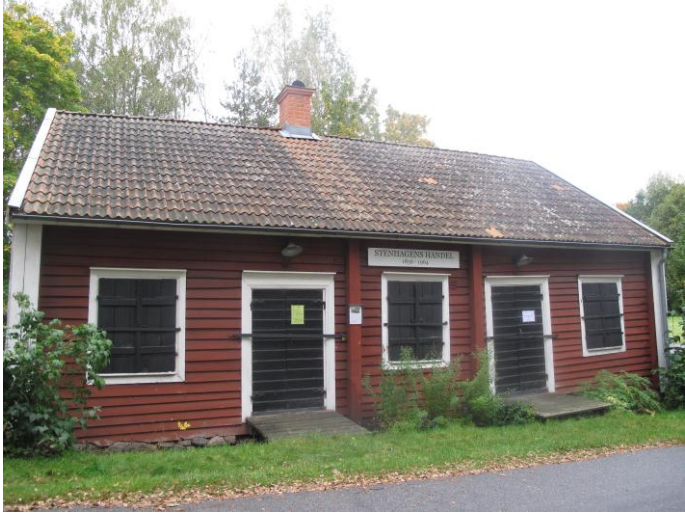
| <p>11</p> | <p><b>STENHAGENS HANDELSBOD, SMEDBY</b></p> <p>I detta område låg för länge sedan Österåkers centrum. Handelsboden var en av de första lanthandlarna i länet. Den fungerade som lanthandel i 108 år, fram till 1964. Byggnaden tillhörde tidigare Smedby gård. 1978 kom den i föreningens ägo genom ett gåvobrev från den dåvarande ägaren, AB betongindustri. Delar av boden hyrs ut till en hantverksgrupp, Österåkers slöjd- och vävförening.</p> | |

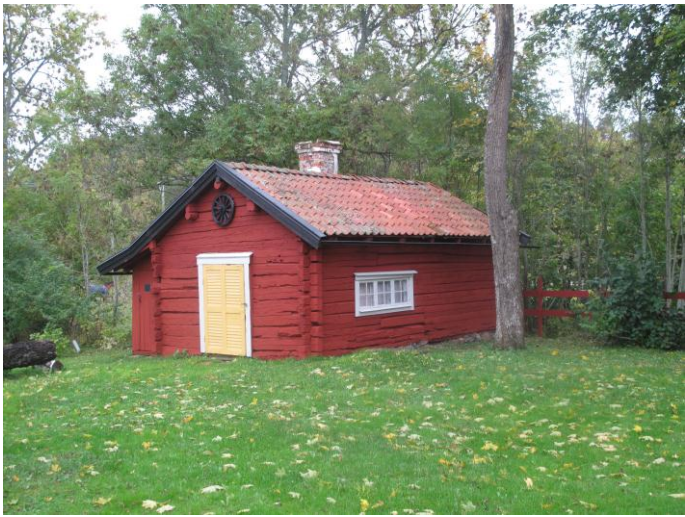
| 12 | <p><b>DRÄNGSTUGAN, NORRÖ<br/>TINGSHUSTOMT</b></p> <p>Drängstugan ligger på Tingshustomten och står tom, med en delvis äldre inredning. Byggnadens ålder är okänd.</p> | |

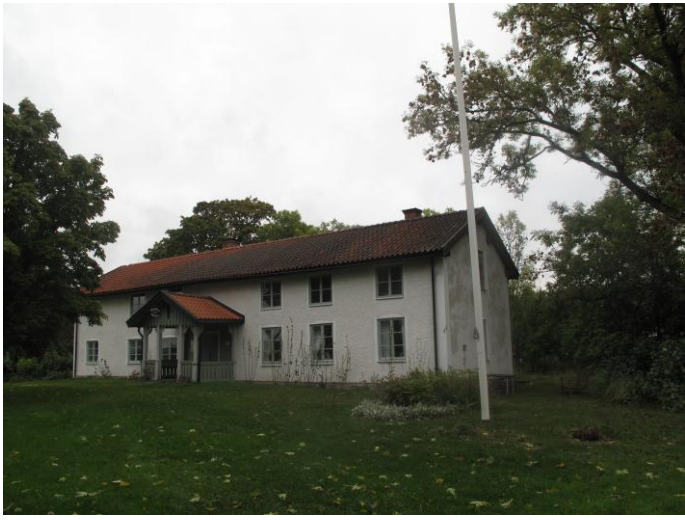
| 13 | <p><b>TINGSHUSET, NORRÖ<br/>TINGSHUSTOMT</b></p> <p>Tingshuset ägs av kommunen. Hembygdsföreningen har ett arrendeavtal sedan 1983 och brukar huset som skolmuseum. Bottenvåningen hyrs ut till Österåkers slöjdgille. Lokaliseringen utgjorde tidigare en viktig landsvägsknutpunkt. Norrö var den naturliga mötesplatsen för ortsbefolkningen sedan senmedeltiden.</p> | |
