# UNDERHÅLLS- OCH ÅTGÄRDSPROGRAM

STOCKHOLMS LÄNS MUSEUM 2011 – DNR 2011:066

## Erikskulle, Söderbykarl fornminnes- och hembygdsförening

Erikskulle, Söderbykarl fornminnes- och hembygdsförening  
Söderbykarl socken  
Norrtälje kommun  
Uppland  
2011

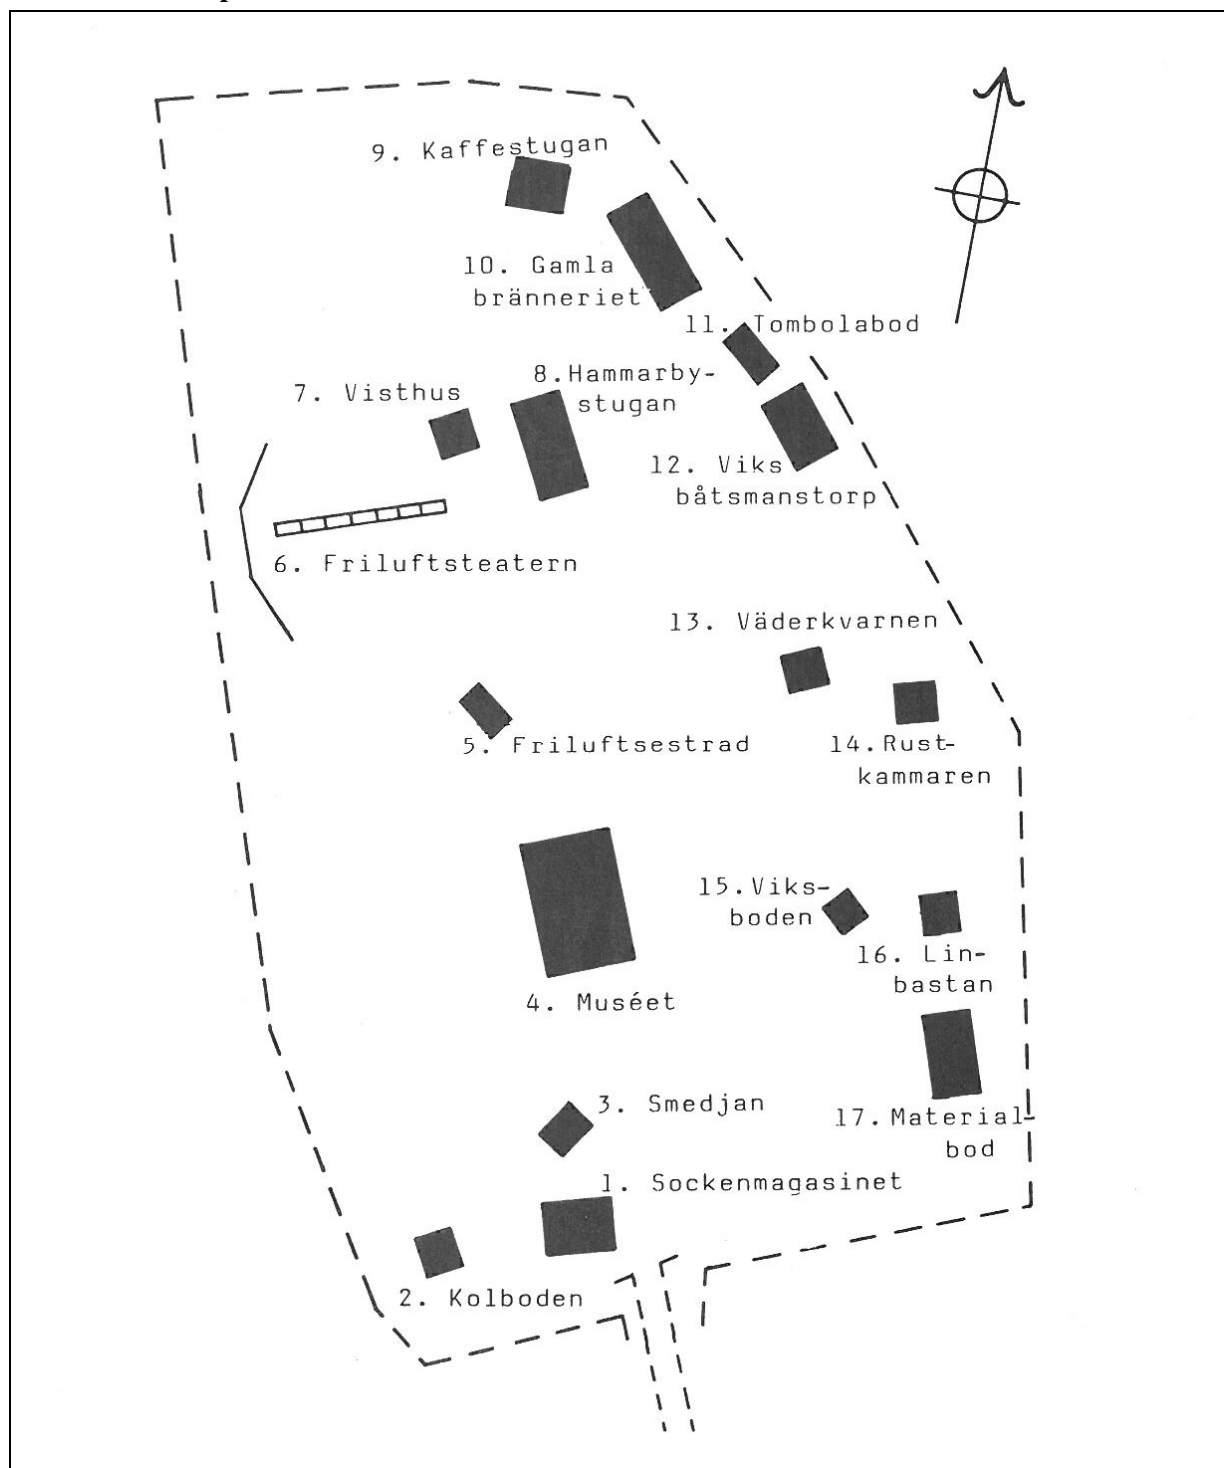
### 2.1.2 Situationsplan

Byggnadsinventeringen redovisar översiktligt vilka byggnader som finns inom hembygdsgården. Situationsplanen visar byggnadernas placering och orientering enligt väderstrecken med norr uppåt i bild. Benämningen av byggnaderna är desamma som allmänt brukas inom hembygdsföreningen. Byggnader ägda av föreningen men placerade utanför hembygdsgården redovisas i text och bild och om möjligt även i situationsplanen.

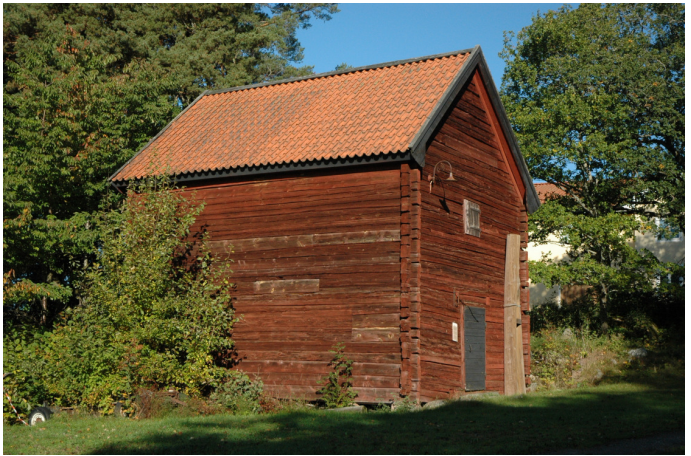
| Nr | Byggnad - funktion förr och nu | Foto |
|---|---|---|
| 1 | <p><b>SOCKENMAGASINET</b></p> <p>Magasinet är den första byggnaden som flyttades till Erikskulle, 1919.</p> <p>Magasinet, som tidigare använts som spannmålslager, hade spelat ut sin roll. Kommunalstämman i Söderbykarl beslutade därför att skänka byggnaden till den nybildade fornminnesföreningen.</p> <p>Bottenvåningen inrymmer numera inredning och inventarier från en lanthandel. På sommarfesten säljs här närproducerade matvaror som exempelvis marmelad, sylt, saft, ägg, kalvost, filbunke och potatis samt godis i strut.</p> | |

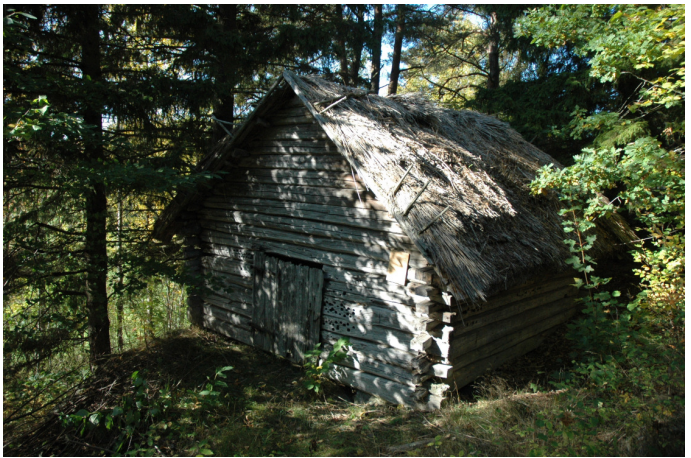
| Nr | Byggnad - funktion förr och nu | Foto |
|---|---|---|
| 2 | <p><b>KOLBODEN</b></p> <p>Boden kommer från Igelsta, Söderbykarl, och flyttades till Erikskulle på 1920-talet.</p> <p>Kol som framställdes i milorna vid Igelsta förvarades i boden och kördes sedan till masugnar, bl.a. den i Edsbro.</p> <p>I kolboden förvaras en oxvagn och en kolskrinda samt redskap för takläggning med vassrör.</p> | |

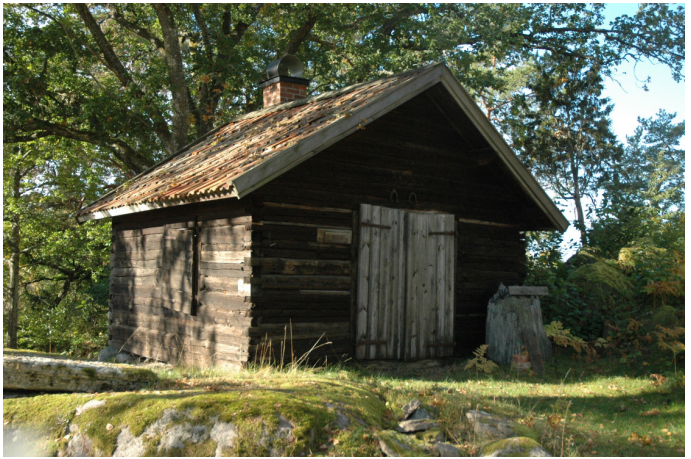
| Nr | Byggnad - funktion förr och nu | Foto |
|---|---|---|
| 3 | <p><b>SMEDJAN</b></p> <p>Smedjan kommer från Karby, Estuna, och flyttades till platsen på 1970-talet.</p> <p>På de traditionella sommarfesterna är smedjan i drift.</p> | |

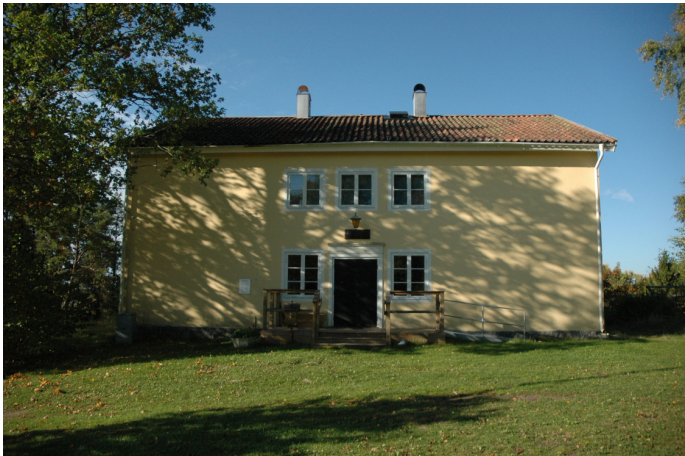
| 4 | <p><b>MUSEET</b></p> <p>Museet invigdes av landshövding Nils Edén på hembygdsfesten 1937. Den ursprungliga byggnaden, som byggdes på platsen, är uppförd i tegel delvis av återvunnet material från Skebo bruk.</p> <p>På 1990-talet byggdes museet ut, bland annat för att rymma Viksbåten. Utbyggnaden på 1990-talet blev möjlig tack vare stora ideella arbetsinsatser, statligt bistånd i form av ALU-arbetare och ett oväntat och stort pengatillskott genom ett testamente.</p> <p>Museet innehåller huvuddelen av föreningens föremålssamlingar, dessutom samlingssalar, kök och toaletter.</p> | |

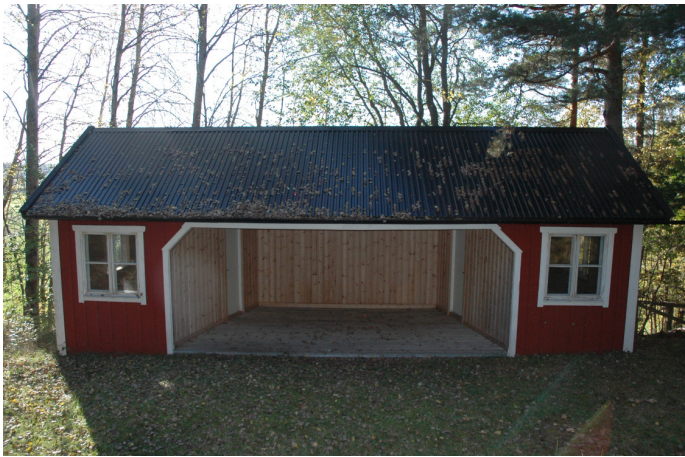
| 6 | <p><b>FRILUFTSTEATERN</b></p> <p>Teatern är en utomhusteater, byggd 1930, med plats för 400 personer i en terrasserad slänt.</p> <p>Sockenborna spelade här flitigt upp pjäser under 1930- och 40-talen.</p> | |

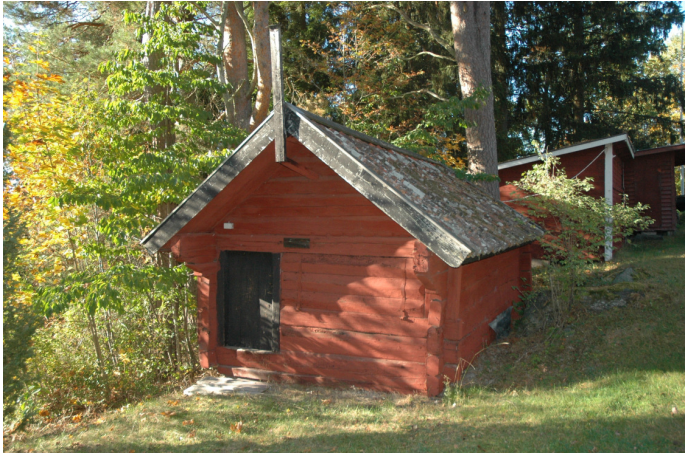
| 7 | <p><b>VISTHUS</b></p> <p>Visthuset är en matbod från Vik, byn vid Erikskulle.</p> | |

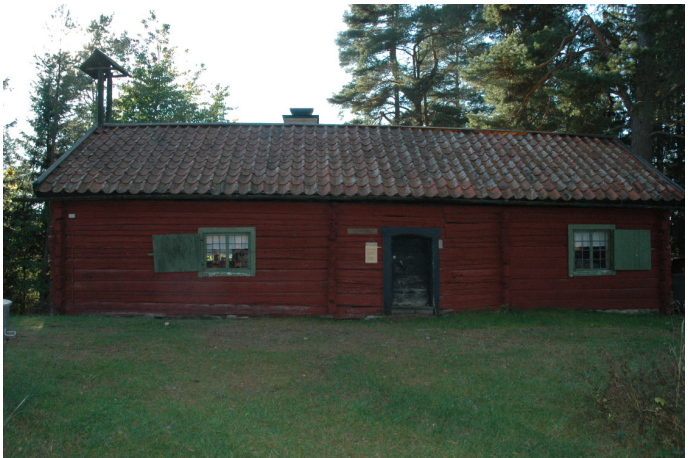
| 8 | <p><b>HAMMARBYSTUGAN</b></p> <p>Byggnaden, en parstuga från 1700-talet, med farstu, kök, kammare och anderstuga, är flyttad från Vikstorpen, Hammarby i Lohärad.</p> <p>Inventarierna är delvis från samma tid som byggnaden. Den typiska gråstensspisen har hönsburar invid taket på båda sidor om skorstenen.</p> <p>Vällingklockan som sitter på husets gavel kommer från Färsna gård utanför Norrtälje.</p> | |

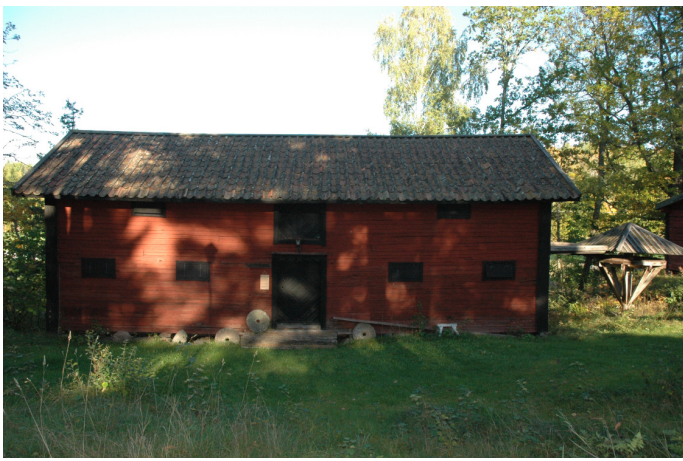
| 10 | <p><b>GAMLA BRÄNNERIET</b></p> <p>När husbehovsbränningen av spritdrycker förbjöds uppkom behovet av brännerier, som kontrollerades av kronan. Detta bränneri byggdes 1707 i Norr-Järsö och flyttades till Erikskulle på 1950-talet.</p> <p>Till byggnaden är kopplat en oxvandring, som användes för drivning av maskiner, t.ex. kvarnar.</p> | |

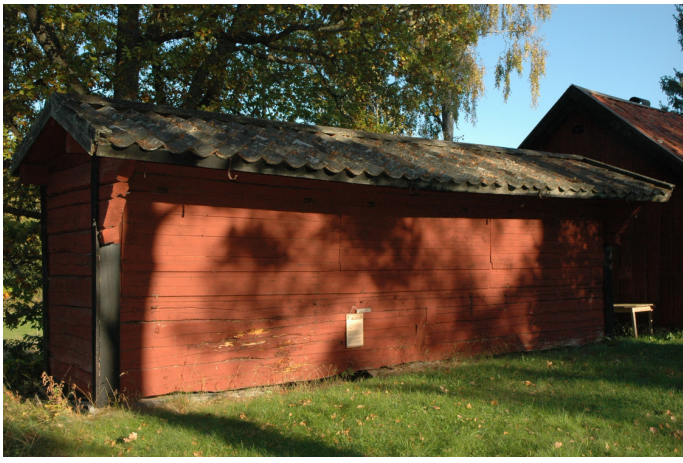
| 11 | <p><b>TOMBOLABOD</b></p> <p>Huset är ursprungligen uppfört som ett sädesmagasin. Det kommer från Ekeby och är från 1800-talets andra hälft.</p> | |

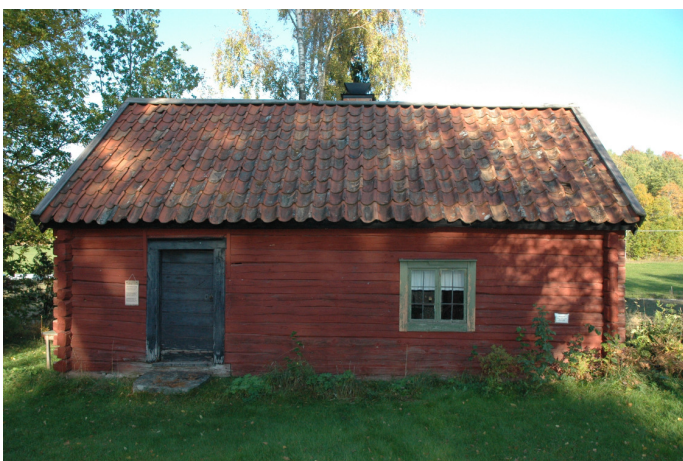
| 12 | <p><b>VIKS BÅTSMANSTORP</b></p> <p>Torpet kommer från Vik, den by där Erikskulle ligger, och flyttades till sin nuvarande plats 1920. Torpet som är byggt 1828, är en sk enkelstuga med farstu, kök och en liten kammare. Möblerna i inredningen kommer också från Vik.</p> <p>På den årliga sommarfesten används stugans bakugn för att grädda tunnbröd till försäljning.</p> | |

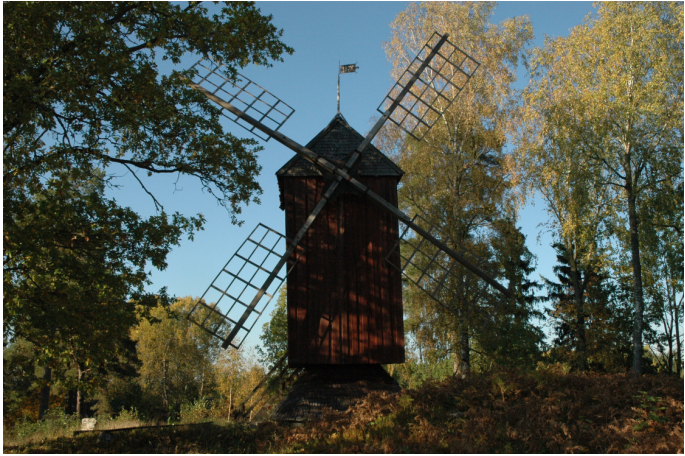
| 13 | <p><b>VÄDERKVARNEN</b></p> <p>Väderkvarnen har flyttats från Lill-Råda i Roslagsbro. Den var i bruk i mindre skala fram till 1920-talet och flyttades till nuvarande plats på 1930-talet.</p> <p>Kvarnen är en sk stolpkvarn, där hela kvarnhuset kan vridas runt den genomgående lodräta axeln.</p> | |

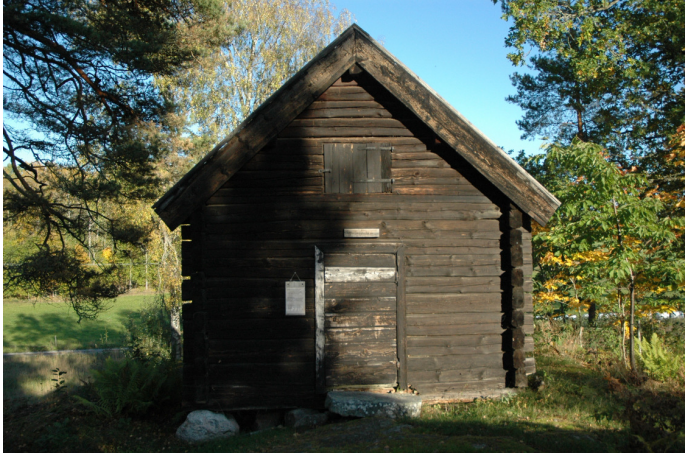
| 14 | <p><b>RUSTKAMMAREN</b></p> <p>Livrustkammaren kommer från Ekeby, Söderbykarl och flyttades till platsen på 1920-talet.</p> <p>Den innehåller den indelte soldatens utrustning. Även seldon och sadlar för hästen förvaras här.</p> | |

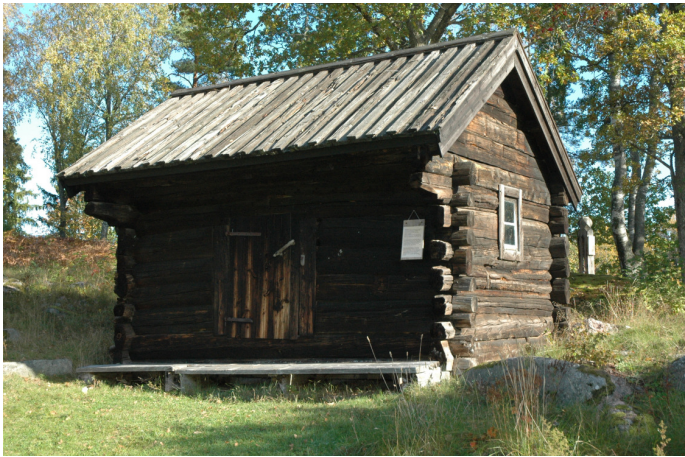
| 15 | <p><b>VIKSODEN</b></p> <p>Byggnaden är en visthusbod och kommer ursprungligen från ett hemman i Vik. Den har, som brukligt, använts för förvaring av matvaror som t.ex. saltat och rökt fläsk, korn, salt sill, drycker, mjöl och gryn.</p> <p>Till stor del är timret från 1500-talet och en del av stockarna är utvändigt dekorerade med utskurna ornament. Byggnaden hade ursprungligen vasstak, men vid flytten till Erikskulle på 1920-talet lades istället ett s.k. färjtak av trä. Ett fönster har tagits upp i ena gaveln och en "kiosklucka" i den andra.</p> <p>Viksboden renoveras under 2011-12 inom projektet Hus med historia.</p> | |

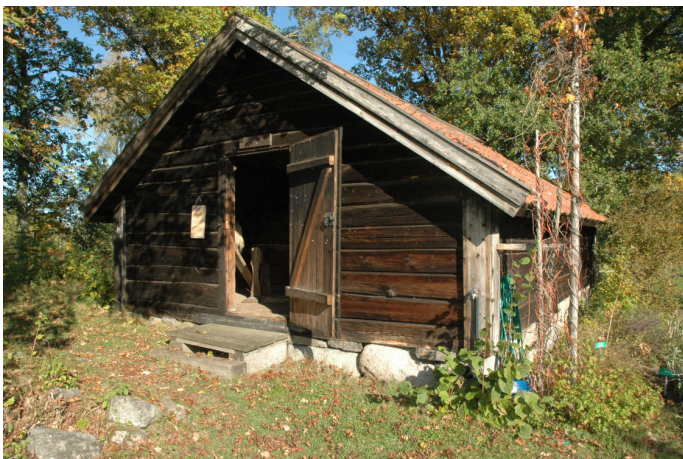
| 16 | <p><b>LINBASTAN</b></p> <p>Byggnaden kommer från Igelsta, Söderbykarl och flyttades till platsen 1972. På grund av brandrisken eldas den underifrån, med ingång från baksidan.</p> <p>Efter att ha rötats torkades linet i bastan, för att sedan bråkas. Därefter vidtog skäktning, häckling, spinning och eventuellt tvinning, innan lingarnet var färdigt att väva av.</p> <p>Invid bastans sydsida finns en kryddgård.</p> | |
