# UNDERHÅLLS- OCH ÅTGÄRDSPROGRAM

STOCKHOLMS LÄNS MUSEUM 2011 – DNR 2011:066

## Kista, Vaddö hembygds- och fornminnesförening

Kista, Vaddö hembygds- och fornminnesförening  
Vaddö socken  
Norrtälje kommun  
Uppland  
2011

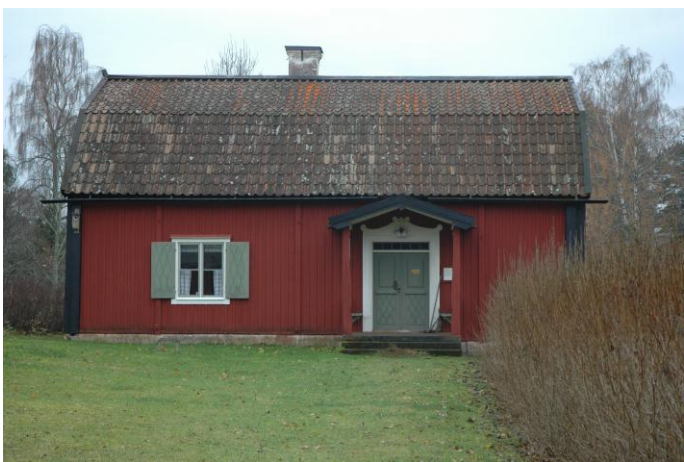
| Nr | Byggnad - funktion förr och nu | Foto |
|---|---|---|
| 1 | <p><b>MANGÅRDSBYGGNADEN</b></p> <p>Uppförd 1837. Byggnaden har bevarad 1800-talsinteriör med ovanliga väggmålningar, att likna marmoreringar, dock mer expressiva i rustika färgscheman.</p> <p>Under byggnadens västra del finns en källare</p> | |

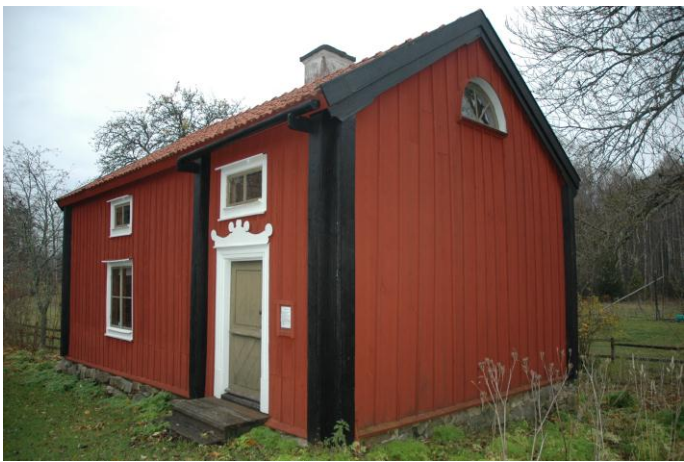
| Nr | Byggnad - funktion förr och nu | Foto |
|---|---|---|
| 2 | <p><b>GAMMELSTUGAN</b></p> <p>Byggnaden är från tidigt 1700-tal och har troligtvis flyttats till sin nuvarande plats då den närbelägna nya mangårdsbyggnadens uppfördes. Huset har sin 1700-talsinteriör.</p> | |

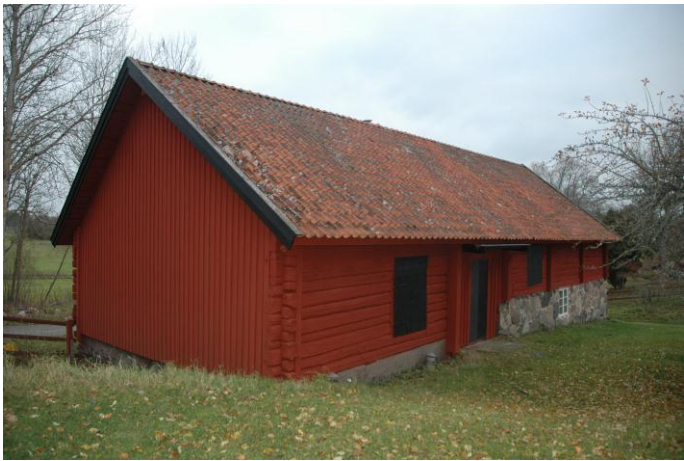
| Nr | Byggnad - funktion förr och nu | Foto |
|---|---|---|
| 3 | <p><b>MUSEET/LADUGÅRDEN</b></p> <p>Ladugården inhyser ett museum med nyare inredning där föreningens samlingar av äldre föremål och utställning finns. I bottenplan finns ladugården fortfarande med gammal inredning.</p> | |

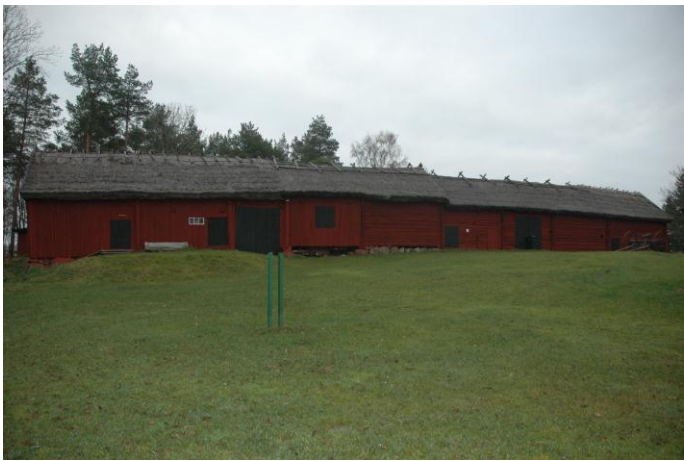
| 4 | <b>STALLET OCH LOGEN</b><br>Byggnaden är långsträckt och härbärgerar redskap. Mot norr finns en körvandring. | |

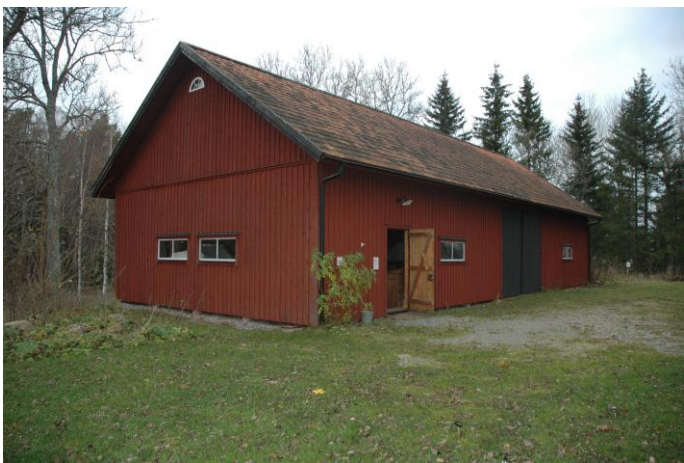
| 5 | <b>LIDRET/NYA LADAN</b><br>Ladan är tillkommen 1993 och har bl.a. en scen mitt på golvet. | |

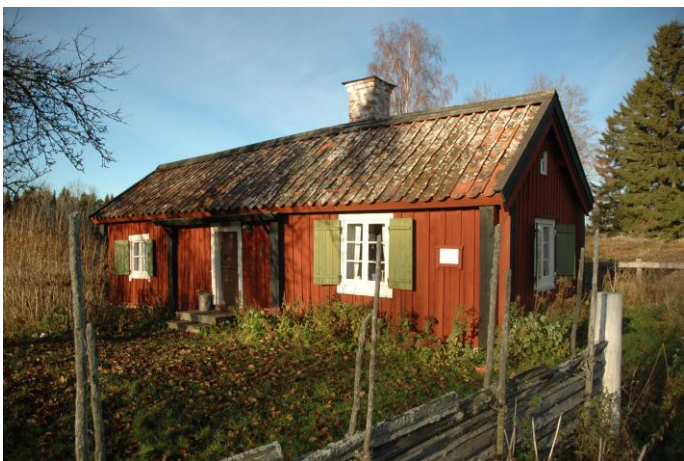
| 6 | <b>BÅTSMANSTORPET</b><br>Byggnaden köptes till Kista i början på 1900-talet, efter indelningsverkets upphörande 1901. | |

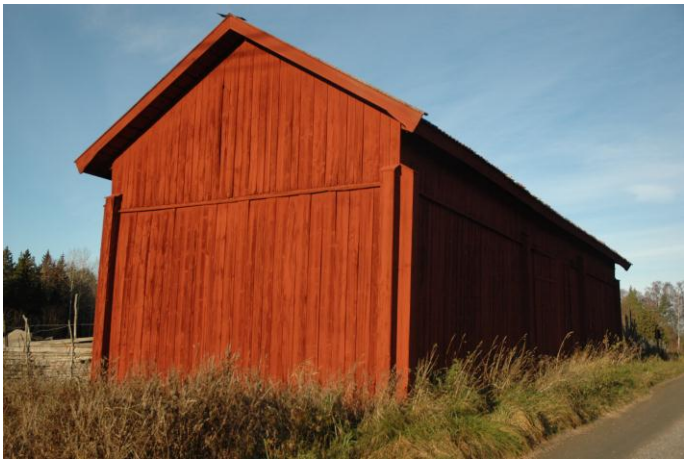
| 7 | <b>RIELADAN</b><br>Ladan står utmed den lilla vägen ca hundra meter söder om hembygdsgårdens tun. Den innehåller inventarier och stora vassknippen för takläggning. | |

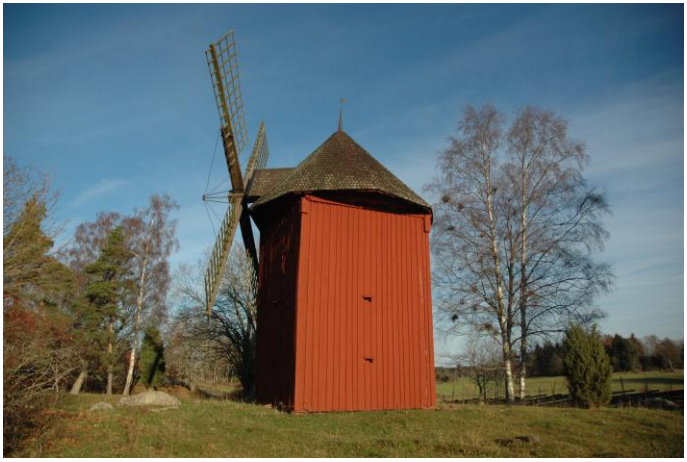
| 8 | <b>VÄDERKVARNEN</b><br>Kvarnen är av den holländska typen hättekvarn och uppförd på platsen 1828. Den är troligtvis bland de allra äldsta av denna typ i Sverige, kanske den äldsta. Utmärkande för hättekvarnar är att den övre delen är vridbar så att vingarna kan vridas efter vinden. | |

Den äldre mangårdsbyggnaden som kallas Gammelstugan, den 50 m långa stall- och logglänsan, brännvinsboden, saltboden, redskapsboden och rieladan anses vara byggda under 1700-talet. Väderkvarnen av hättetyyp uppfördes 1828. Även mangelboden, smedjan, linbastan och två friliggande källare byggdes under tidigt 1800-tal. Den nuvarande mangårdsbyggnaden uppfördes 1837 (restaurerad 1956 av konservator Erik Sarby, Uppsala) och ladugården byggdes 1865. båtsmanstorpet som är den enda byggnad som inte uppförts på Kista byggdes under 1800-talet, och flyttades till Kista 1901. Föreningen lät bygga en ny lada som utställnings- och samlingslokal år 1993.

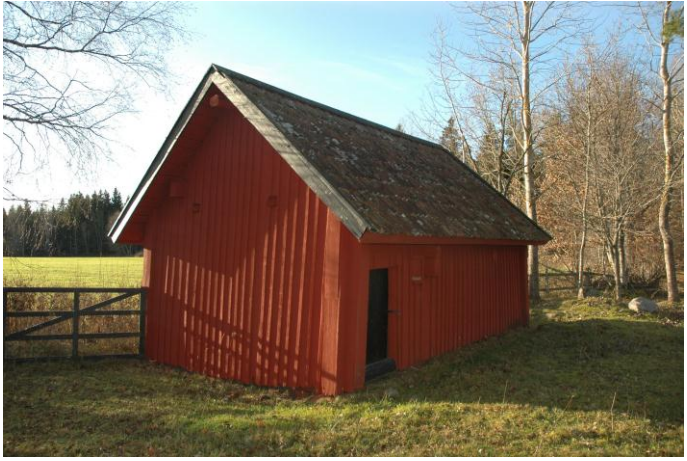
| 9 | <b>LINBASTUN</b><br>Linbastun är traditionellt inredd och mörk av rök och eldning. | |

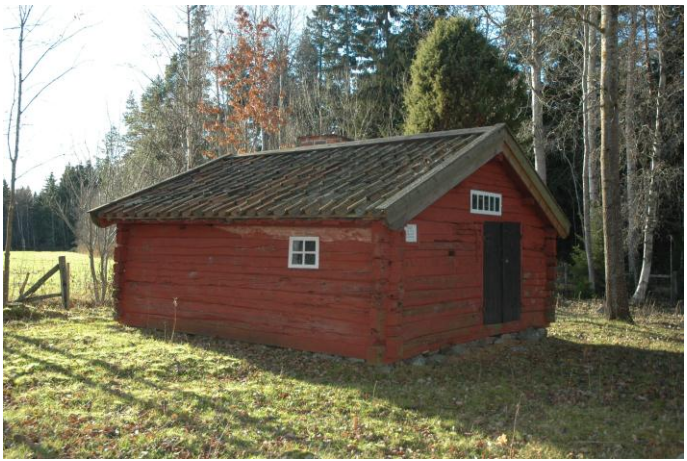
| 10 | <b>SMEDJAN</b><br>Smedjan är från tidigt 1800-tal. | |

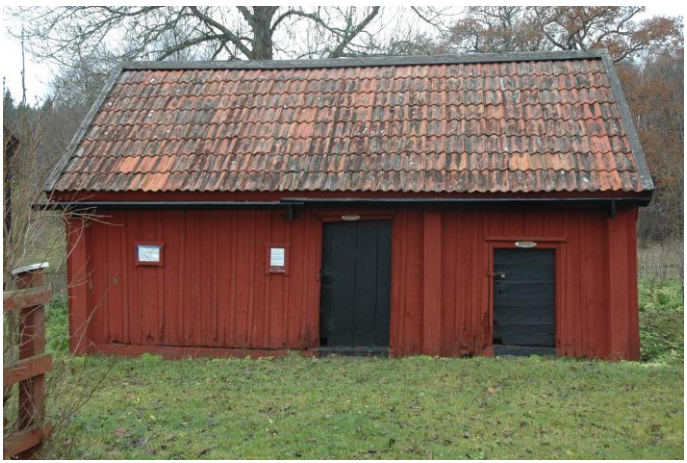
| 11 | <b>SALTBODEN</b><br>Saltboden innehåller gamla saltkar och bingar. I den norra delen finns en bod med verktyg. | |

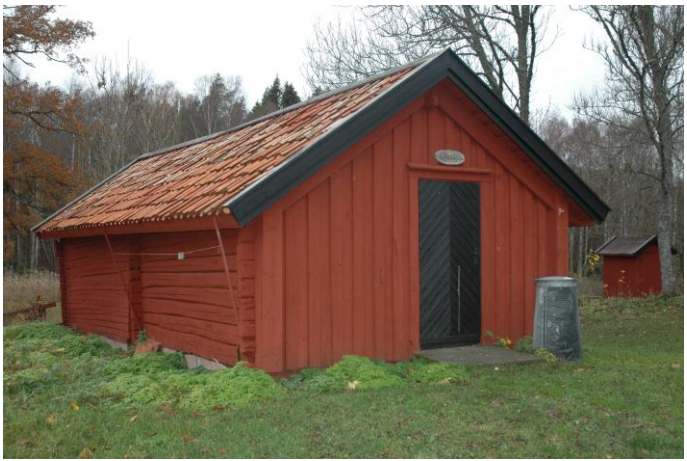
| 12 | <b>KAFFESTUGAN</b><br>Den gamla mangelboden är i främre delen på bilden idag inredd som ett mindre kök. I den bakre delen finns fortfarande en mangel. Under huset finns en källare. | |

| | Beskrivning |
|---|---|
| <b>Plan</b> | Enplanshus med ett rum inrett som kaffestuga, andra delen mangelbod, jordkällare under hus |
| <b>Exteriör</b> | Rödfärgat timmer, enkupigt tegel, trätaknock och vindskivor samt vindskivebeslag, trähänggränna ovan entré till mangelbod, svarta bräddörrar, vita fönsterbågar, en-lufts-fönster med tre rutor |
| <b>Tillgänglighet</b> | Låg trätrall till kaffestuga, hög sten samt tröskel till mangelbod, låg dörr till källare i slänt |

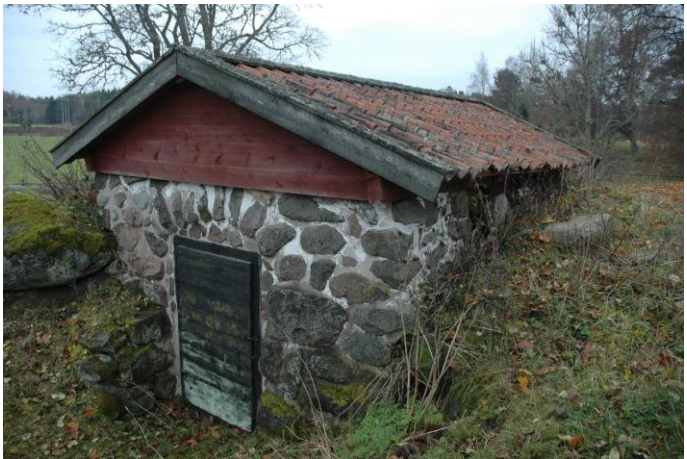
| 13 | <b>JORDKÄLLAREN</b><br>Traditionell jordkällare som mot sydost avgränsar gårdstunet. | |

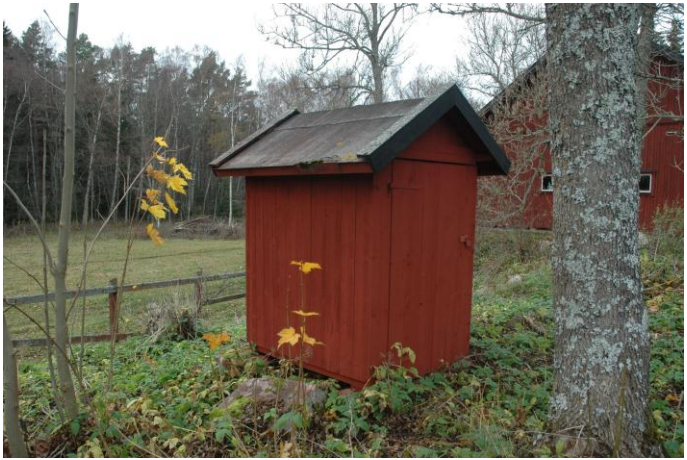
| 14 | <b>SKJULET</b><br>Litet skjul som står strax norr om kaffestugan och mangelboden. | |

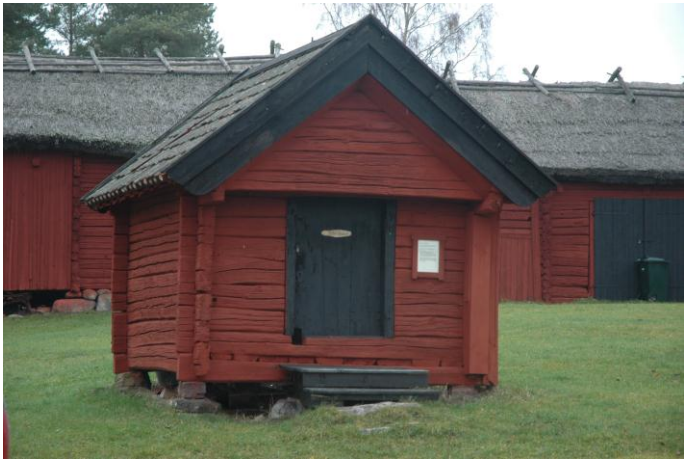
| 15 | <b>BRÄNNVINSBODEN</b><br>Denna lilla bod står mitt på tunet. Brännvin brändes på säd. Hembränneriet förbjöds 1855. | |

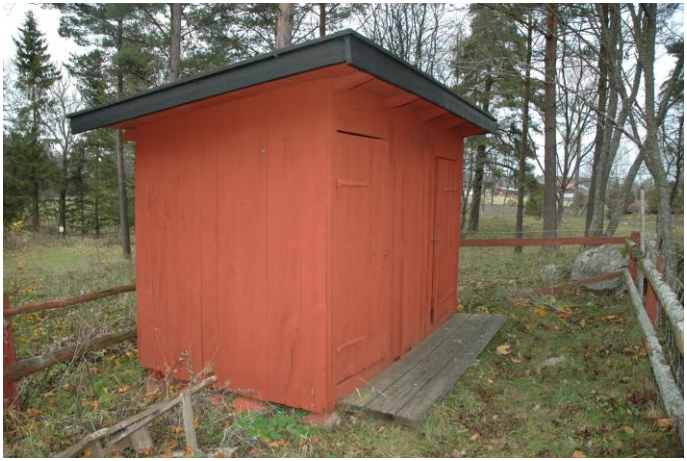
| 16 | <b>AVTRÄDET</b><br>Litet skjul placerat vid stallet och logens västra hörn. | |

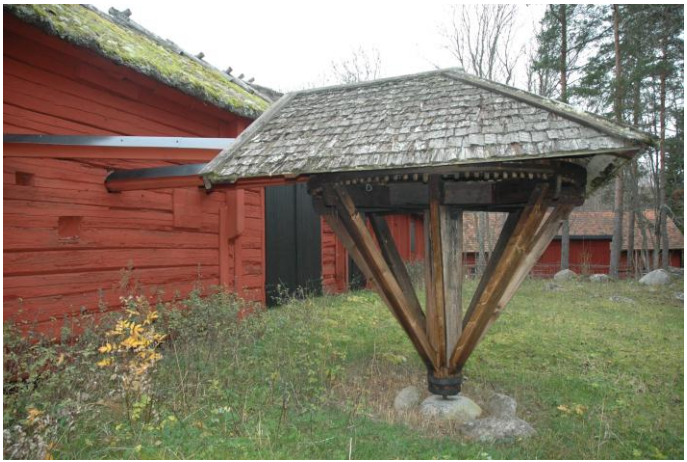
| 17 | <b>KÖRVANDRINGEN</b><br>En körvandring drogs av oxar eller andra dragdjur som gick runt i vandrigen och drev tröskverket. | |

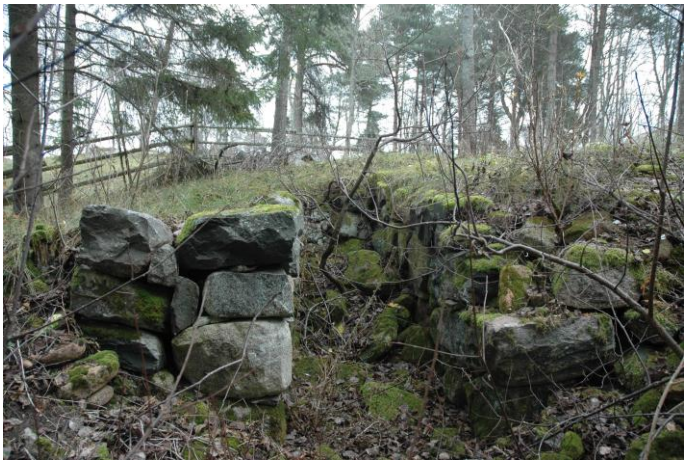
| 18 | <b>KALKUGNEN</b><br>Kalkugnen återfinns bakom nya ladan dolt i en snårig slänt. | |

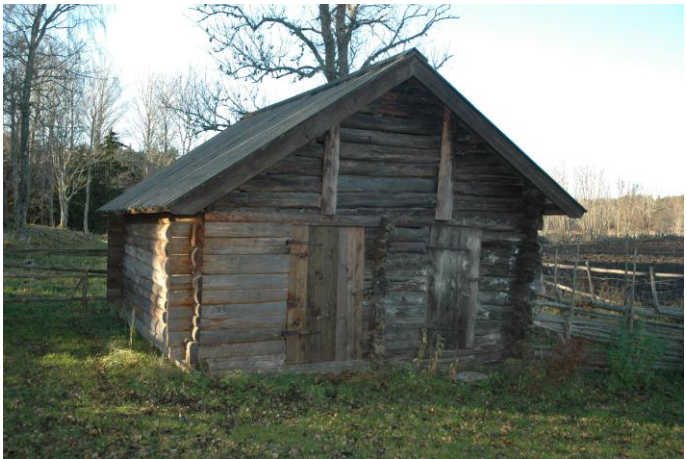
| 19 | <b>BÅTHUSET</b><br>Båthuset finns uppställt på samma lilla gård som båtsmanstorpet. | |

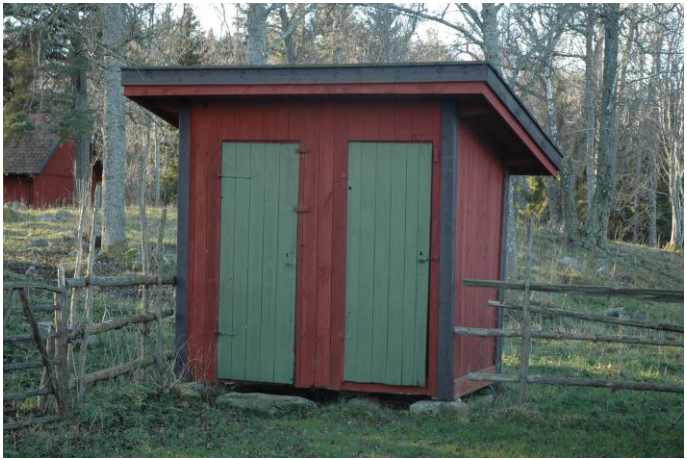
| 20 | <b>UTEDASSET</b><br>Detta skjul står i anslutning till båtsmanstorpet. | |

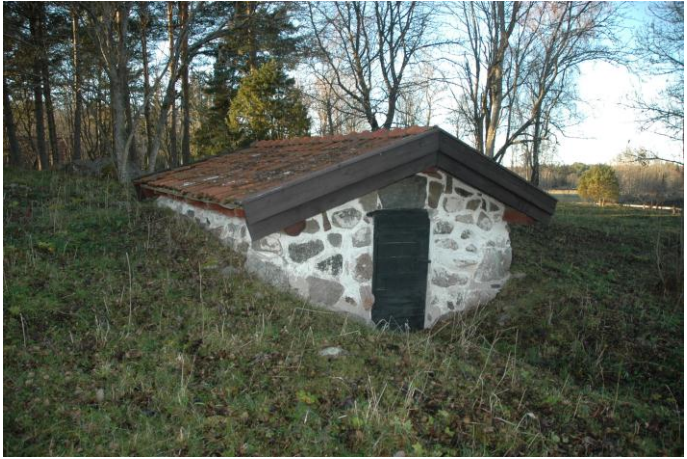
| 21 | <b>NORRA JORDKÄLLAREN</b><br>Liten jordkällare norr om gården. | |
