# UNDERHÅLLS- OCH ÅTGÄRDSPROGRAM

STOCKHOLMS LÄNS MUSEUM 2011 – DNR 2011:066

## Tolvmansgården, Rimbo hembygdsförening

Tolvmansgården, Rimbo hembygdsförening  
Rimbo socken  
Norrtälje kommun  
Uppland  
2011

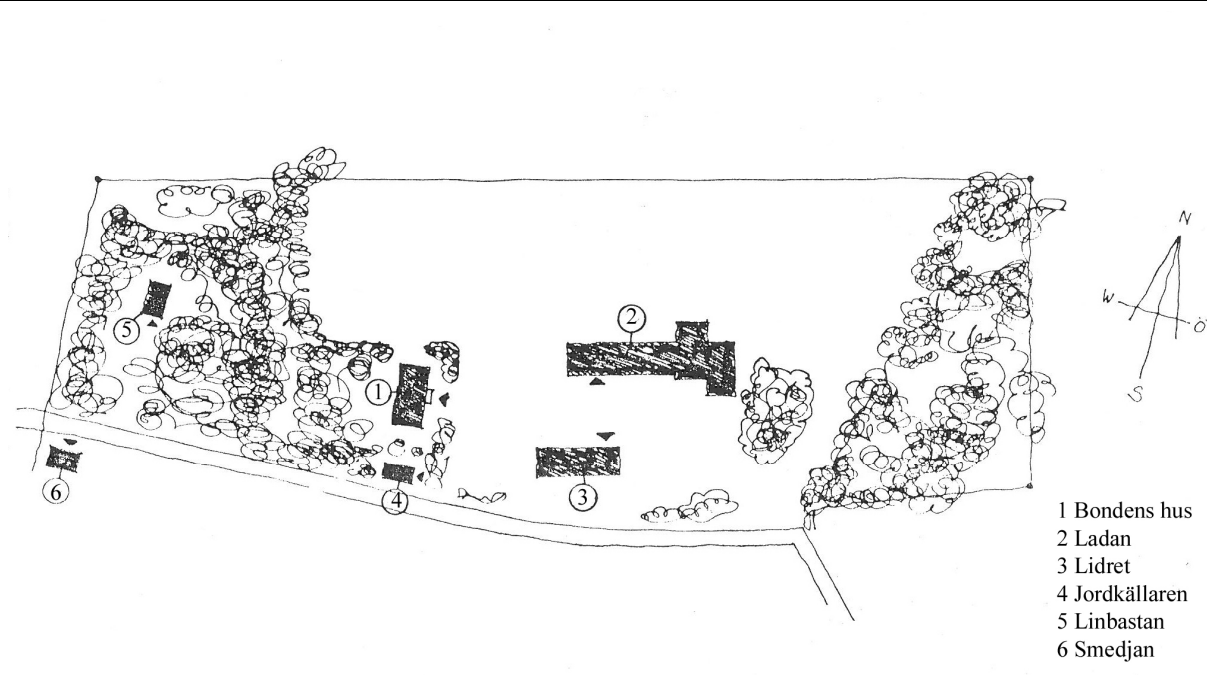
### 2.1.2 Situationsplan

Byggnadsinventeringen redovisar översiktligt vilka byggnader som finns inom hembygdsgården. Situationsplanen visar byggnadernas placering och orientering enligt väderstrecken med norr uppåt i bild. Benämningen av byggnaderna är desamma som allmänt brukas inom hembygdskommittén. Byggnader ägda av föreningen men placerade utanför hembygdsgården redovisas i text och bild och om möjligt även i situationsplanen.

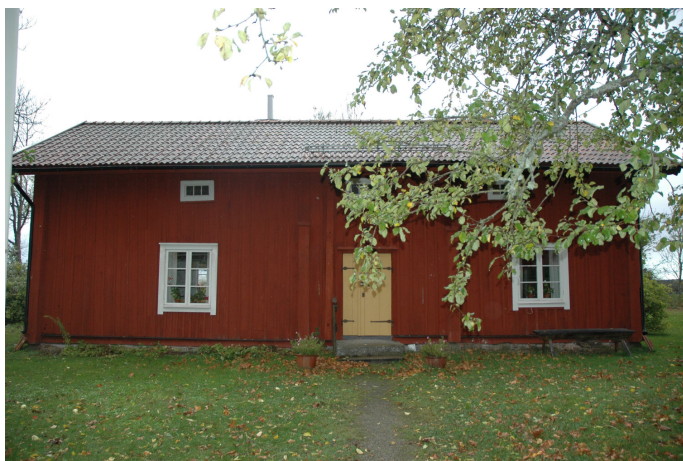
| | | |
|---|---|---|
| 1 | <b>BONDENS HUS</b><br>Boningshus, troligtvis från sent 1700-tal, flyttat till platsen 1860, sedermera museala ändamål. | |

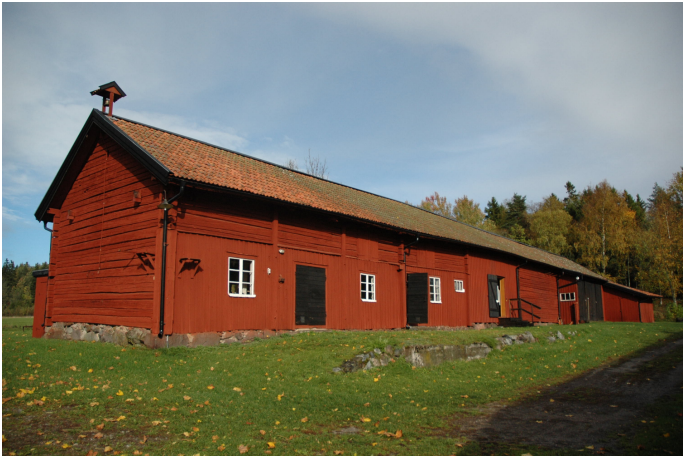
| 2 | <b>LADAN</b><br>Denna långsträckt byggnad innehåller både ladugård, förråd, utställningsrum och garage. | |

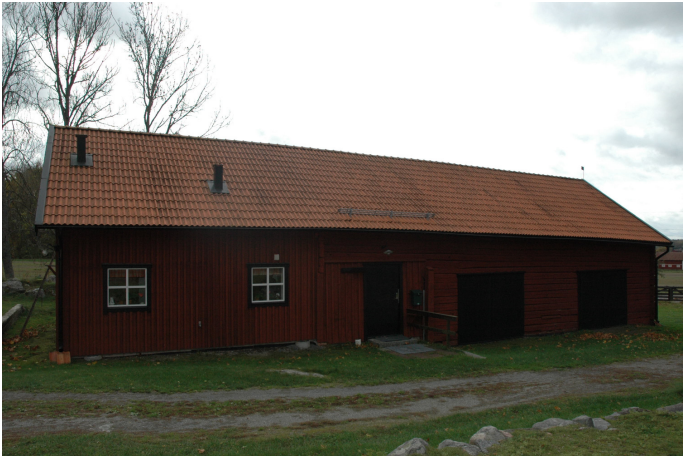
| 2 | <b>LIDRET</b><br>Byggt 1882 och ombyggt för publik- och föreningsverksamhet 1984. | |

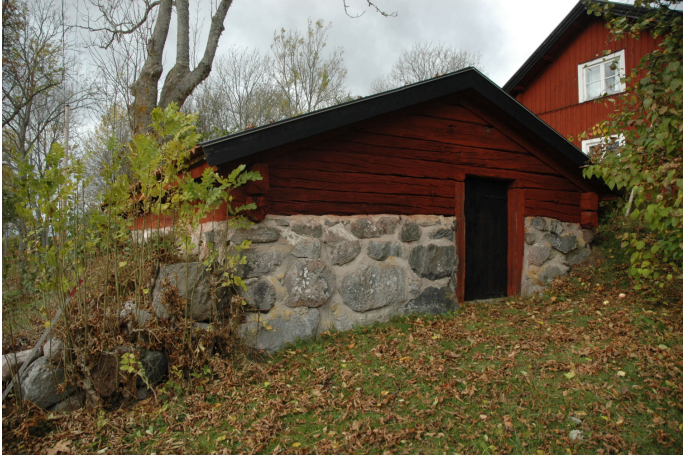
| 4 | <b>JORDKÄLLAREN</b><br>Jordkällaren har ett nyare brädinnertak/bjälklag, i övrigt tidstrogen. | |

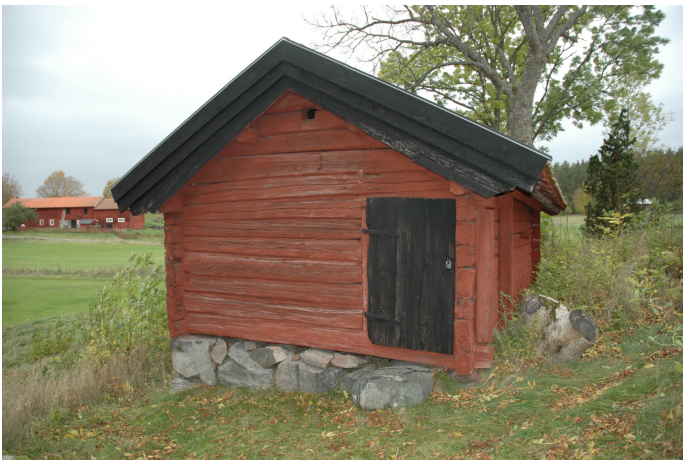
| 5 | <p><b>LINBASTAN</b></p> <p>Linbastan har ett vasstak under tegeltäckningen. Invändigt har den traditionell inredning.</p> | |

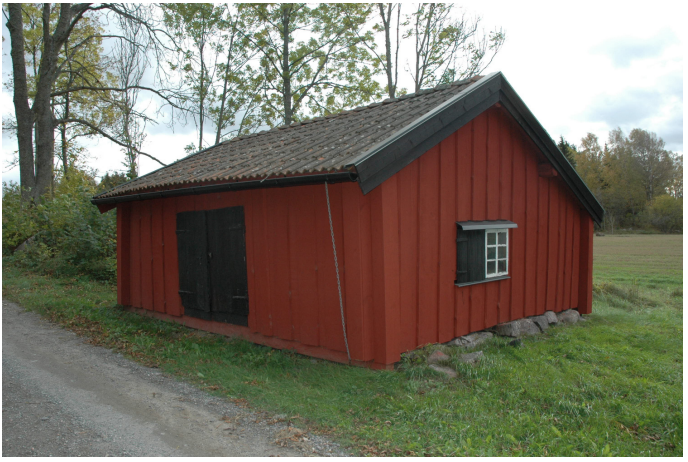
| 6 | <p><b>SMEDJAN</b></p> <p>Smedjan blev nyligen försedd med brädpanel. Den är inredd som i en traditionell smedja.</p> | |
