# UNDERHÅLLS- OCH ÅTGÄRDSPROGRAM

## Labacken, Sankt Eriks gille, Roslags-Bro hembygdsförening

Labacken, Sankt Eriks Gille, Roslags-Bro hembygdsförening  
Roslags-Bro socken  
Norrtälje kommun  
Uppland  
2011

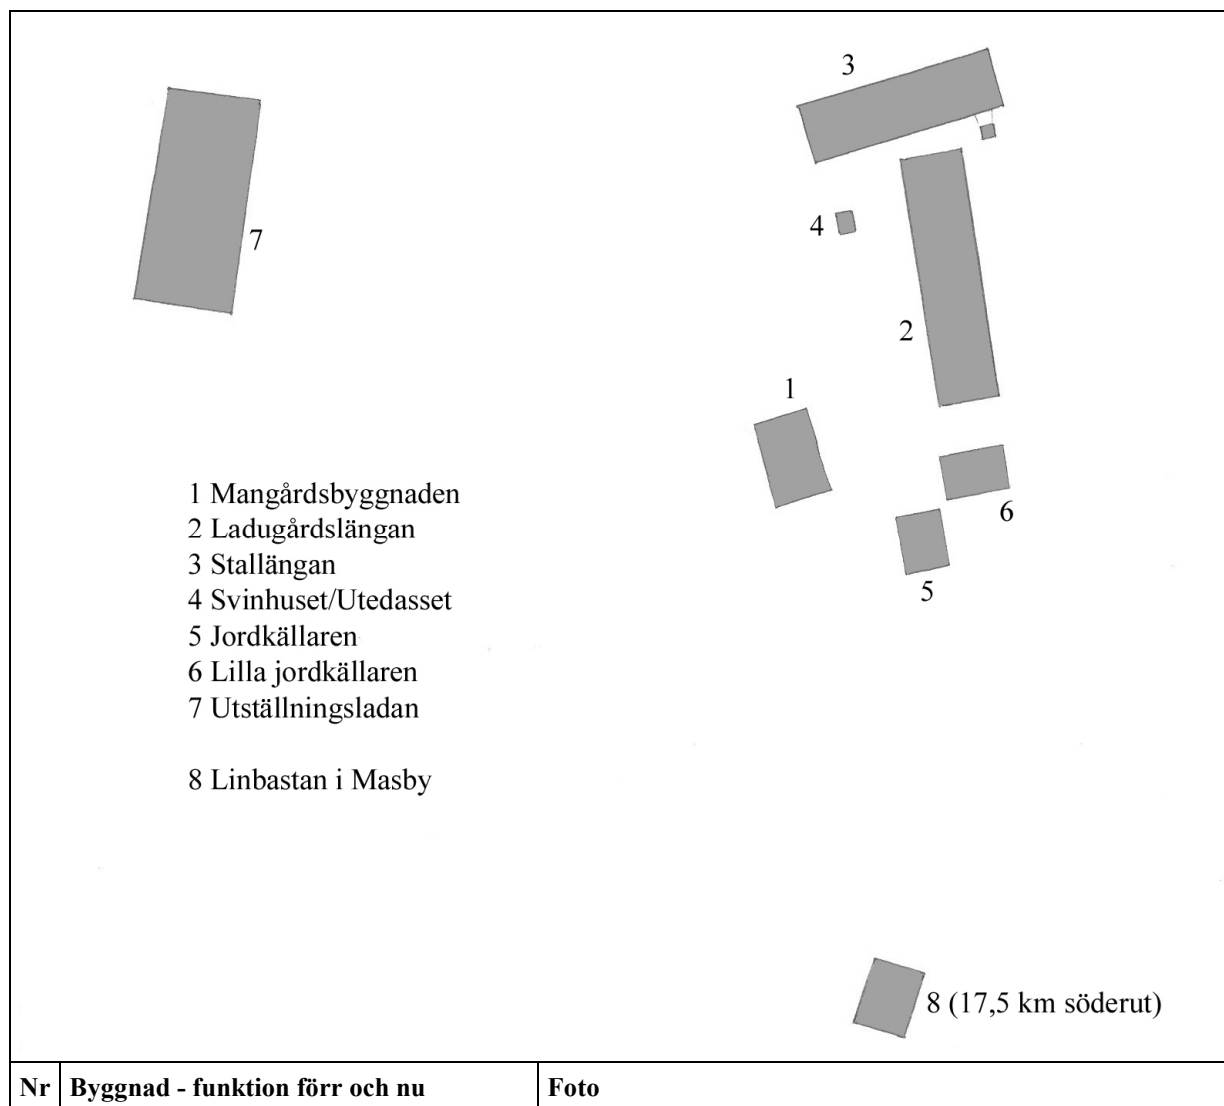
### 2.1.2 Situationsplan

Byggnadsinventeringen redovisar översiktligt vilka byggnader som finns inom hembygdsgården. Situationsplanen visar byggnadernas placering och orientering enligt väderstrecken med norr uppåt i bild. Benämningen av byggnaderna är desamma som allmänt brukas inom hembygdsföreningen. Byggnader ägda av föreningen men placerade utanför hembygdsgården redovisas i text och bild och om möjligt även i situationsplanen.

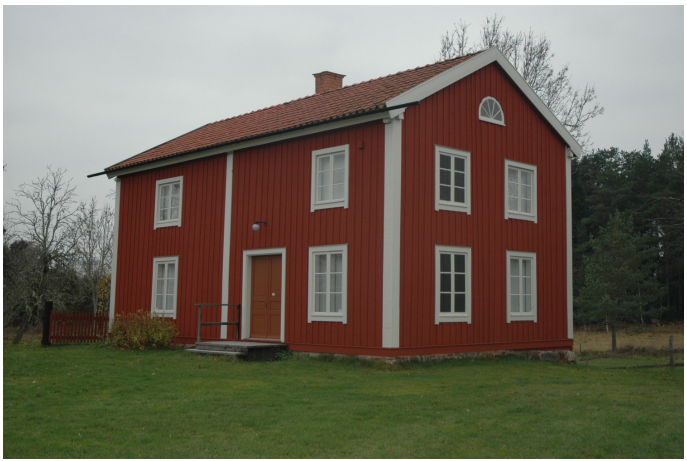
| 1 | <p><b>MANGÅRDSBYGGNADEN</b><br/>Byggnaden är uppförd 1854.</p> | |

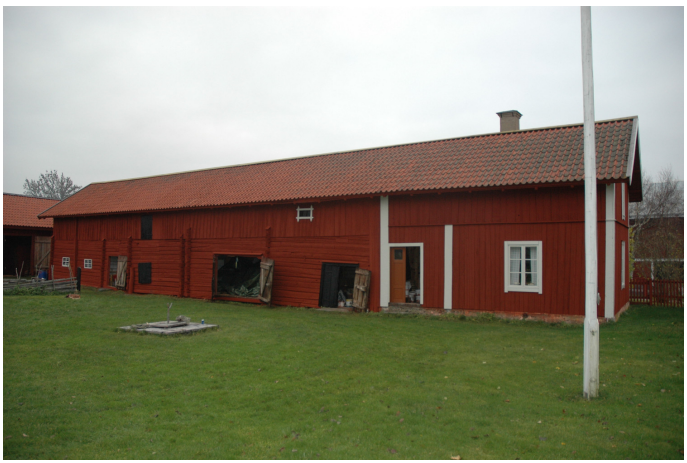
| 2 | <p><b>LADUGÅRDSLÄNGAN</b><br/>Ursprunglig del är uppförd tidigare än mangårdsbyggnaden. Tillbyggd på senare delen av 1800-talet.</p> | |

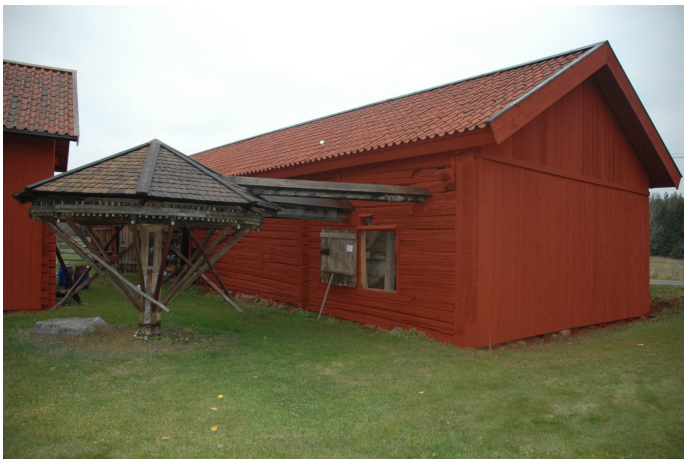
| 3 | <p><b>STALLÄNGAN</b><br/>Längan är uppförd före mangårdsbyggnaden.<br/>Tröskvandringen kom till Labacken från en gård i Andersvedja 1993. Den är troligtvis från 1850-talet, då logen den först satt på har daterats till 1854.</p> | |

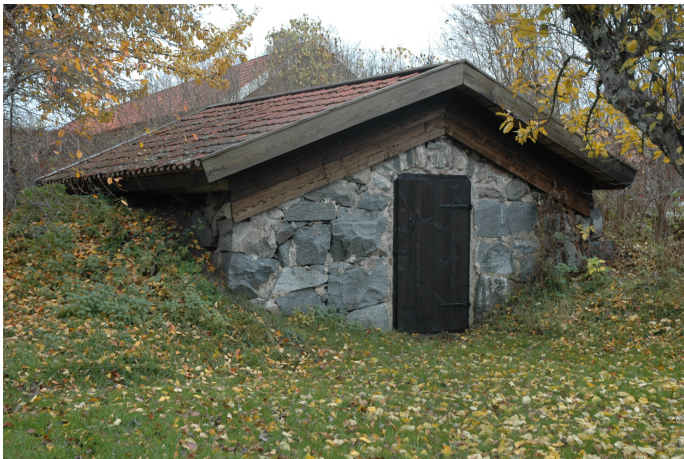
| 5 | <p>JORDKÄLLAREN</p> <p>Okänt byggnadsår.</p> | |

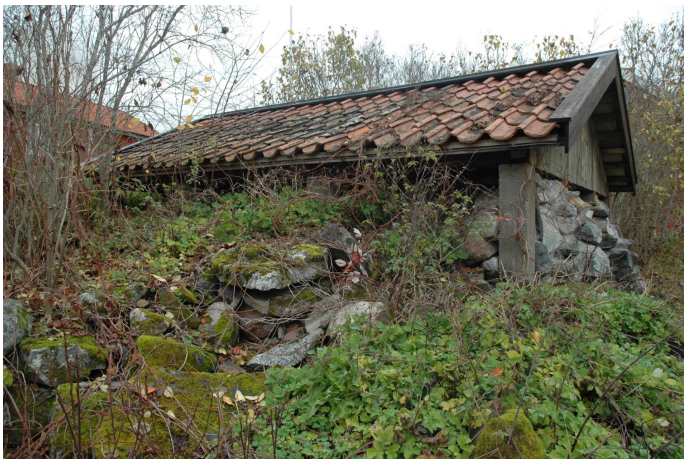
| 6 | <p>LILLA JORDKÄLLAREN</p> <p>Har tillhört grannfastigheten.</p> | |

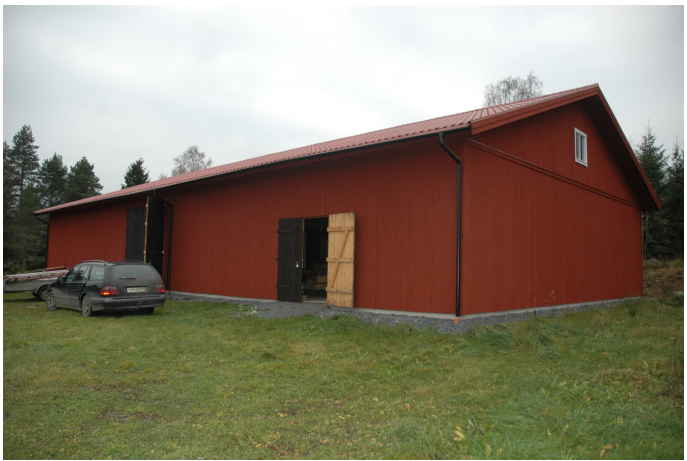
| 7 | UTSTÄLLNINGSLADAN<br>Byggd 2009. | |

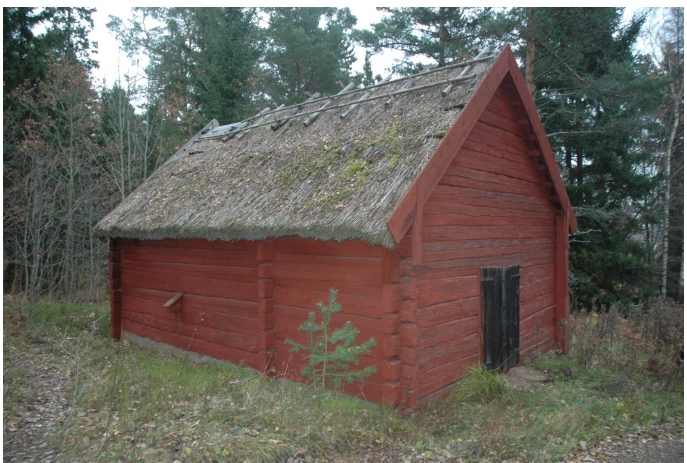
| 8 | LINBASTAN I MASBY<br>Okänt byggnadsår, dock murad grund.<br>Linbastan ligger i Masby med utsikt från<br>platsen ner över Norrtäljeviken. Den<br>inrymmer sedvanlig inredning. | |
